ÖVERLÅTELSEBESIKTNING

Överlåtelsebesiktning säljare villa

VETLANDA RAMKVILLA 2:23

Besiktningdatum
2023-07-13

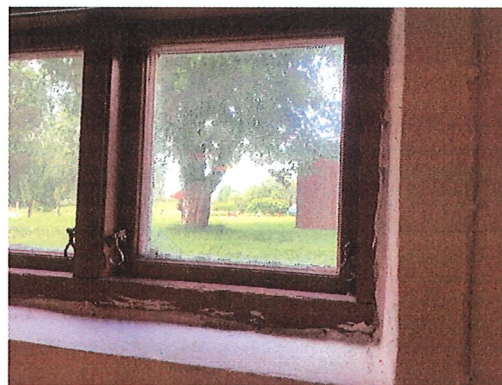
Skador på fönsterglas, stenkonstruktion.

Då skador på fönsterglas finns, finns det risk att vatten tränger in och orsakar skador på virket i fönsterkonstruktionen.
