# Besiktningssprotokoll

Anticimex Överlåtelsebesiktning av småhus - nivå 2

Fastighetsbeteckning: Lammhult 50:3	
Fastighetsägare: Haukur Örn Einarsson	
Fastighetsadress: Snickarvägen 16	
Postnummer: 363 45	Ort: Lammhult

Besiktningdatum: 2023-08-24	Protokollnummer: 67799929
Temperatur: 15 °C	Väderlek: Sol
Tekniker: Jens Arlfors	
E-post: jens.arlfors@Anticimex.se	
Kontor: Växjö	
Närvarande: Fastighetsägare

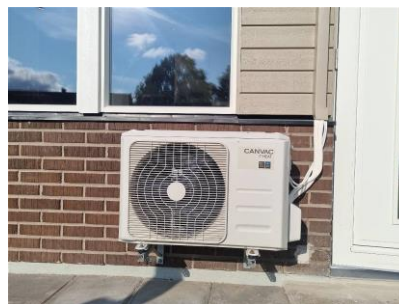
Kondensvatten från luftvärmepumpens utedel leds inte bort från husgrunden.

Detta medför ökad risk för att vatten tränger in i anslutande konstruktioner, vilket i sin tur kan leda till fuktrelaterade skador. Observera att besiktning av byggnadens värmesystem eller värmepumpen inte har ingått i uppdraget.

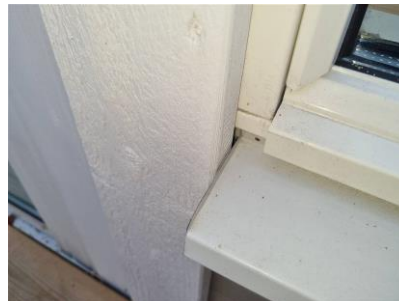
Fönsterbleck är otäta vid infästningar.

Eftersom fönsterblecken är otäta finns risk att vatten rinner in i väggen vilket i sin tur kan leda till fuktskador i väggkonstruktionen.

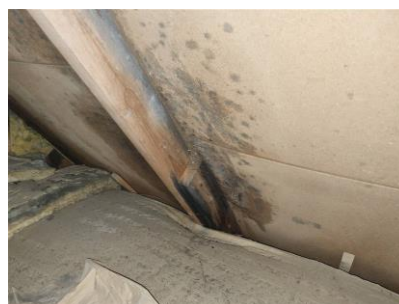
Fuktfläckar/missfärgningar noterades på underlagstak.

Detta är vanligt förekommande med tanke på att underlagstaket består av träfiberskivor.

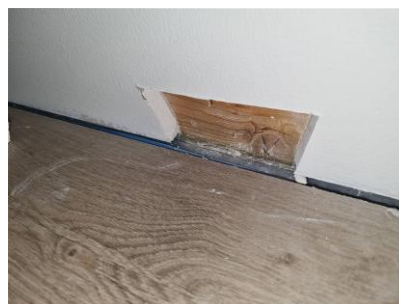
Vid kontroll av konstruktion uppmättes fuktvärden under kritisk nivå för mikrobiell tillväxt och normal lukt upplevdes. Remsa av mineralull ligger under ytterväggsyll.

Grundläggningen består av en betongplatta på mark utan underliggande isolering och med ytskikt dikt an betongen. Fuktkvoten uppmättes till 9% i ytterväggsyll samt 10% i hjärtväggsyll.

Väggsyllar riskerar att drabbas av fuktskador på grund av naturlig fuktpåverkan om fuktskyddet är bristfälligt utfört alternativt saknas. Fuktvandring kan ske från marken genom betongen till organiskt material genom så kallad kapillärsugning och diffusion, vilket kan leda till skador med lukt av mikrobiell karaktär.

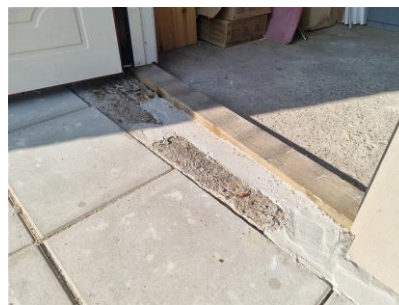
Tröskelbleck saknas under dörr.

Tröskelbleck kommer att installeras av fastighetsägare, se lämnade upplysningar.

Avsaknad av tröskelbleck medför att det finns risk för att vatten kan rinna in och orsaka fuktskador på tröskel och/eller i kringliggande vägg och bjälklag.

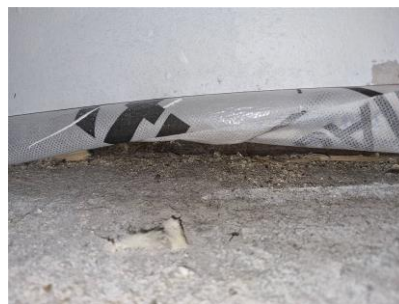
Vid kontroll av konstruktion uppmättes fuktvärden över kritisk nivå för mikrobiell tillväxt och normal lukt upplevdes.

Grundläggningen består av en betongplatta på mark utan underliggande isolering och med väggsylar mot betongplattan.

Det finns risk för mikrobiell tillväxt om den relativa fuktigheten (RF) i den omgivande luften är över 75 %. I furuvirke motsvarar det en fuktkvot (FK) på 17 %.

Fuktkvoten uppmättes till mellan 16–18 %.

Väggsyllar riskerar att drabbas av fuktskador på grund av naturlig fuktpåverkan, vilket är vanligt förekommande i denna typ av konstruktioner och kallgarage. Fuktvandring sker från marken genom betongen till organiskt material genom så kallad kapillärsugning och diffusion, vilket kan leda till skador med lukt av mikrobiell karaktär. Om väggsyllarna är tryckimpregnerade kan även en kemisk lukt förekomma.
