Anticimex Överlåtelsebesiktning av småhus - nivå 2

Fastighetsbeteckning: Spenaten 1	
Fastighetsägare: Håkan Nilsson & Anne-Maria Nygren	
Fastighetsadress: Luzernvägen 1	
Postnummer: 352 51	Ort: Växjö

Besiktningdatum: 2023-09-12	Protokollnummer: 67839058
Temperatur: 16 °C	Väderlek: Mulet
Tekniker: Ossian Möller	
E-post: ossian.moller@anticimex.se	
Kontor: Växjö	
Närvarande: Håkan Nilsson Ossian Möller, Anticimex

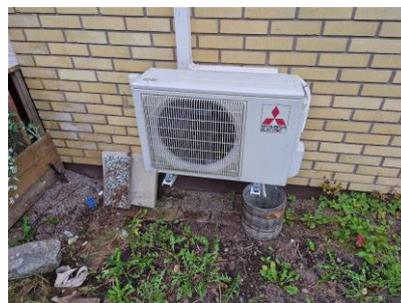
Kondensvatten från luftvärmepumpens utedel leds inte bort från husgrunden.

Detta medför ökad risk för att vatten tränger in i anslutande konstruktioner, vilket i sin tur kan leda till fuktrelaterade skador. Observera att besiktning av byggnadens värmesystem eller värmepumpen inte har ingått i uppdraget.

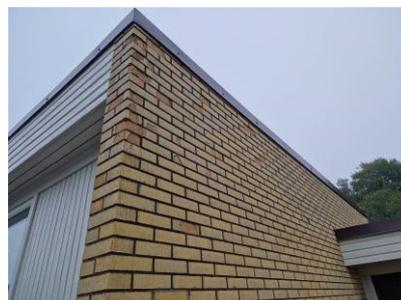
Frostsprängningar finns i fasaden, främst på södersidan. Glipa finns mellan tegelmur och taksarg på baksidan mot söder. En eternitskiva har en mindre skada på framsidan.

Bedöms ej lett till några bakomliggande skador, rekommenderas att kontakta en byggtreprenör för att åtgärda bristerna.

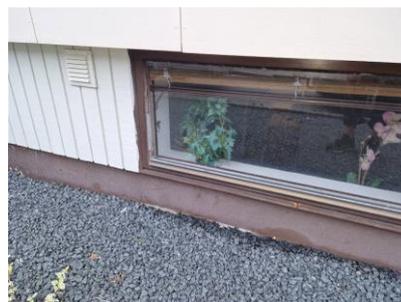
Källarfönster är i behov av målning/underhåll.

Fönsterbågar och fönsterkarmar där målningsbehov finns riskerar att få fukt- och rötskador på grund av sämre vattenavvisande förmåga.

För att öka livslängden på fönster rekommenderas målning och underhåll.

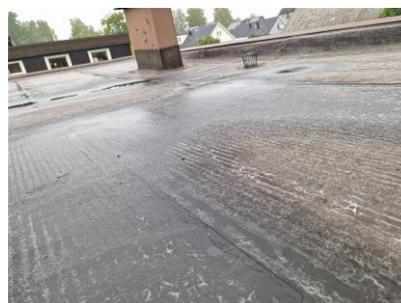
Gummiduken börjar bli äldre.
Inbyggda stuprör.
Vatten är stående på taket.
Sprickor har börjat uppstå i skarvarna på gummiduken.

Eftersom vatten från taket avleds med invändiga stuprör finns en ökad risk för fuktskador i omkringliggande konstruktioner. Vanliga orsaker till fuktskador är läckage i skarvar på stuprör eller igensatta takbrunnar. När vatten blir stående på taket ökar risken för skador på taktäckningen och vidare fuktskador i takkonstruktionen. Skarvarna på gummiduken börjar spricka upp, detta kommer leda till ytterligare sprickbildning och sedan fuktskador i takkonstruktionen.

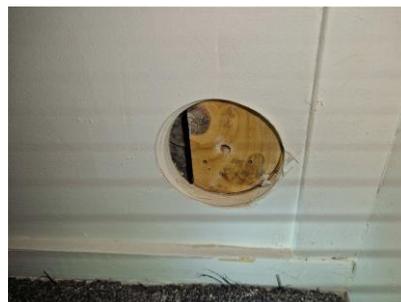
Vid kontroll av konstruktion uppmättes fuktvärden under kritisk nivå för mikrobiell tillväxt och normal lukt upplevdes.

Källargrundmurar med påreglad yttervägg under trappan.
Fuktkvoten uppmättes till 16 % i väggregel.

Befintlig påreglad vägg och väggsyll riskerar att drabbas av fuktskador på grund av naturlig fuktpåverkan. Detta i sin tur kan leda till mikrobiella skador (angrepp av mikroorganismer) som kan resultera i att mikrobiell lukt sprids till boendemiljön.

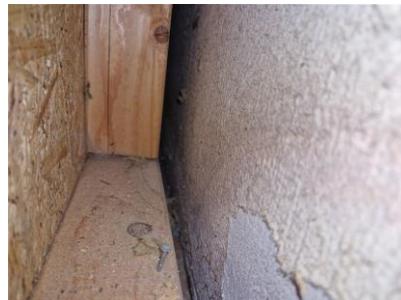
Vid kontroll av konstruktion uppmättes fuktvärden under kritisk nivå för mikrobiell tillväxt och normal lukt upplevdes.

Källargrundmurar med påreglade ytterväggar.
Fuktkvoten uppmättes till 13 % i stående väggregel.
Fuktkvoten uppmättes till 14% i väggsväll.

Befintlig påreglad vägg och väggsvällar riskerar att drabbas av fuktskador på grund av naturlig fuktpåverkan. Detta i sin tur kan leda till mikrobiella skador (angrepp av mikroorganismer) som kan resultera i att mikrobiell lukt sprids till boendemiljön.

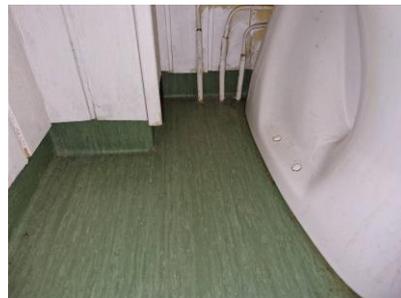
Golvmattan är äldre.
Rör genomföringar i golv är lite otäta.

Eftersom funktionen, som innebär att ytskiktet/tätskiktet ska vara vattentätt, kan vara nedsatt finns en ökad risk att vatten tränger igenom ytskiktet/tätskiktet med vattenskador i omkringliggande konstruktioner som följd.

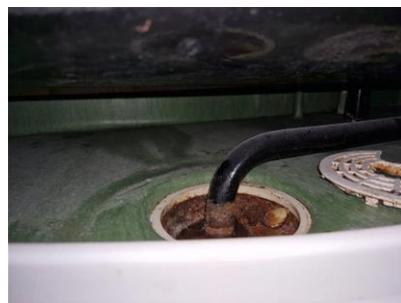
Våtutrymmet har äldre yt-/tätskikt.
Enstaka otät golvskarv finns under handfat.
Väggmattan börjar släppa lite i nederkant vid toalettstolen.
Äldre gjutjärnsbrunn.
Rör genomföringar finns i golv.

Eftersom funktionen, som innebär att ytskiktet/tätskiktet ska vara vattentätt, kan vara nedsatt finns en ökad risk att vatten tränger igenom ytskiktet/tätskiktet med vattenskador i omkringliggande konstruktioner som följd.

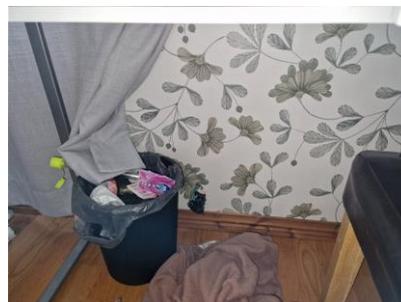
Element finns ej.
Friskluftsventil är ej placerat nära värmekälla.

När friskluftsventiler ej är placerade nära en värmekälla (element/radiator) finns det risk för kallras under ventilen.

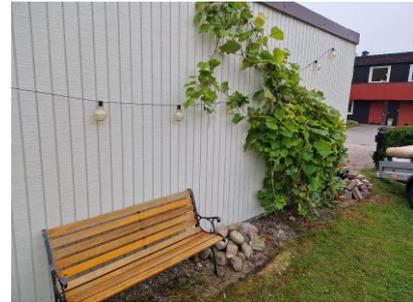
Växter finns i anslutning till byggnaden.

När det finns rabatter och växter nära byggnaden finns risk att fukt stannar kvar i väggarna. Detta kan i sin tur orsaka invändiga fuktskador. Växternas rötter kan också skada grundmuren och sätta dräneringsledningen ur funktion.

Området närmast huset rekommenderas att vara fritt från växtlighet.

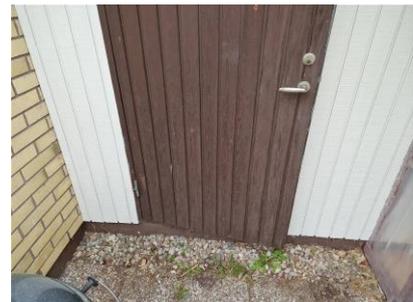
Torrspäckor finns på dörr.

Torrspäckor och färgsläpp medför ökad risk för fuktinträning vilket i sin tur kan leda till rötskador.

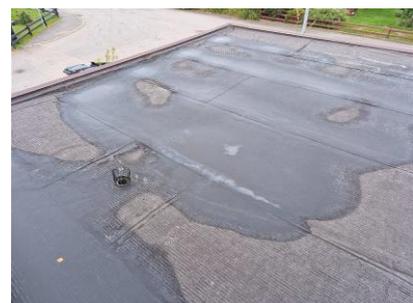
Gummiduken börjar bli äldre.

Inbyggda stuprör.

Vatten är stående på taket.

Sprickor har börjat uppstå i skarvarna på gummiduken.

Eftersom vatten från taket avleds med invändiga stuprör finns en ökad risk för fuktskador i omkringliggande konstruktioner. Vanliga orsaker till fuktskador är läckage i skarvar på stuprör eller igensatta takbrunnar. När vatten blir stående på taket ökar risken för skador på taktäckningen och vidare fuktskador i takkonstruktionen.

Skarvarna på gummiduken börjar spricka upp, detta kommer leda till ytterligare sprickbildning och sedan fuktskador i takkonstruktionen.
