Besiktningssprotokoll

Anticimex Överlåtelsebesiktning av småhus - nivå 2

Fastighetsbeteckning: Stora Sandsbro 2	
Fastighetsägare:	
Fastighetsadress: Lövängsvägen 1c	
Postnummer: 352 71	Ort: Växjö

Besiktningdatum: 2023-10-02	Protokollnummer: 67880164
Temperatur: 15 °C	Väderlek: Molnigt
Tekniker: Ossian Möller	
E-post: ossian.moller@anticimex.se	
Kontor: Växjö	
Närvarande: Fastighetsägare Ossian Möller, Anticimex

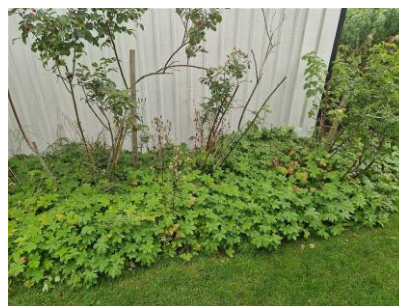
Utvändigt / Markförhållanden

Växter finns i anslutning till grundmur.
Växer klättrar upp på byggnad vid huvudentrén.

När det finns rabatter och växter nära grundmuren/huset finns risk att fukt stannar kvar i väggarna. Detta kan i sin tur orsaka invändiga fuktskador. Växternas rötter kan också skada grundmuren och sätta dräneringsledningen ur funktion.

Området närmast huset rekommenderas att vara fritt från växtlighet.

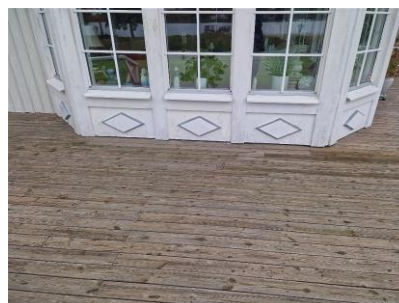
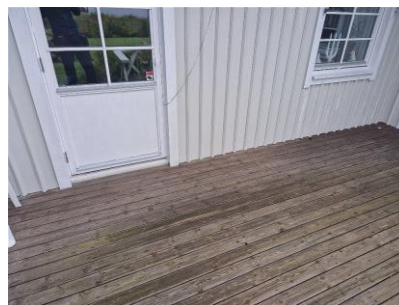
Utvändigt / Fasad

Flertalet rötskador finns i fasadpanelen på västsidan.
Färghläpp noterades på fasadpanel på västsidan.
Fasadbeklädnaden har mindre färghläpp och torrsprickor på södersidan.
Altanen går emot fasadpanelens ändträ.

Rötskador i fasaden är ett tecken på bristande fuktskydd/hög fuktpåverkan, som även kan leda till fuktrelaterade skador i bakomliggande konstruktioner.

Vi rekommenderar att kontakta en byggtreprenör för att byta ut det rötskadade materialet och utföra målning av fasaden, vid åtgärd bör även bakomliggande konstruktioner kontrolleras för eventuella följskador.

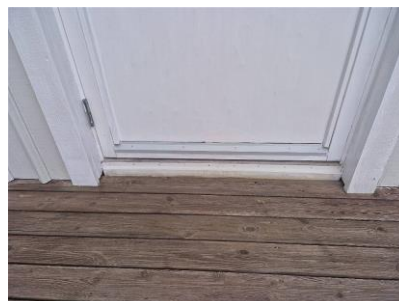
Utvändigt / Dörrar

Dörr på baksidan till tvättstugan är i behov av målning/underhåll.

Dörrar där målningsbehov finns riskerar att få fukt- och rötskador på grund av sämre vattenavvisande förmåga.

För att öka livslängden på dörr rekommenderas målning och underhåll.

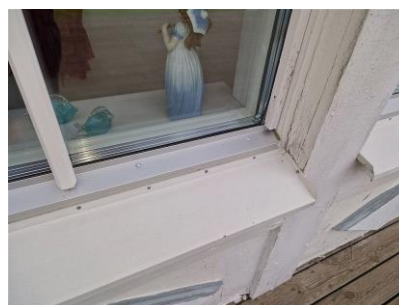
Utvändigt / Fönster

Fönster är i behov av målning/underhåll, främst på västsidan. Mindre rötskador noterades i fönstersmyg på västsidan.

Fönsterbågar och fönsterkarmar där målningsbehov finns riskerar att få fukt- och rötskador på grund av sämre vattenavvisande förmåga.

För att öka livslängden på fönster rekommenderas målning och underhåll.

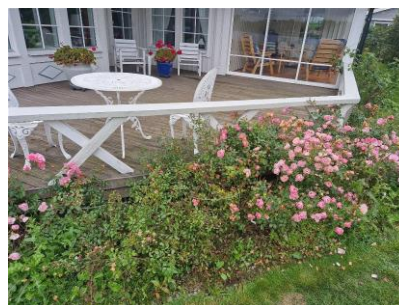
Utvändigt / Altan

Altanräcke och träkonstruktioner är i behov av målning/underhåll.

Altanräcke och träkonstruktioner där målningsbehov finns riskerar att få fukt- och rötskador på grund av sämre vattenavvisande förmåga.

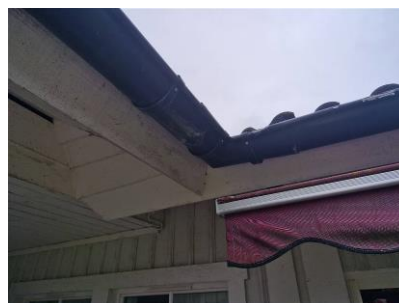
Utvändigt / Hängrännor / Stuprör

Hängrännor läcker.

Hängrännor som läcker ökar risken för fuktskador på fasad, sockel och i bakomliggande konstruktioner.

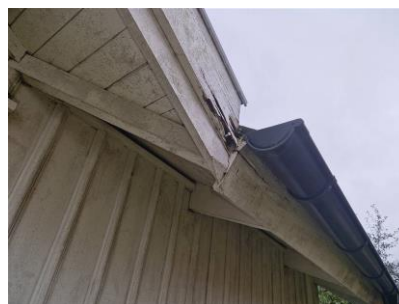
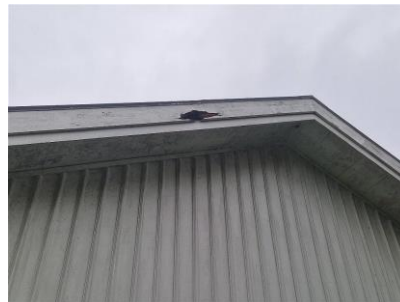
Utvändigt / Tak

Rötskador noterades på vindskivor och takfotsbräda på norrsidan. Rötskador finns på vindskivor på öst och södersidan.

Rötskadorna på norrsidan bedöms uppkomma av att vinkelrännan läcker vid avslutningen i takfoten. De övriga rötskadorna bedöms uppkommit av bristfällig målning/underhåll.

Vi rekommenderar att kontakta en byggtreprenör för att åtgärda skadorna, vid åtgärd bör bakomliggande konstruktioner även kontrolleras för eventuella följskador.

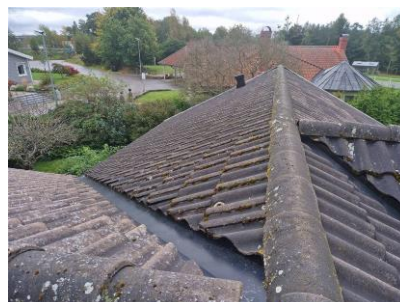
Mosspåväxt finns på takpannor.
Nocktätning finns ej.
Färgsläpp noterades på rännदार and plåttak över burspråk.

Bristerna på taket kan leda till att taktäckningen har ett minskat motstånd mot vatteninträngning. Detta i sin tur kan leda till fuktskador på träläkt och takkonstruktionen vilket kan resultera i mikrobiella skador (angrepp av mikroorganismer).

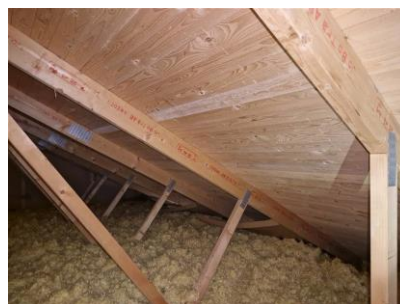
Utvändigt / Vind

Hela vinden över garaget är ej besiktningsbar pga att landgång saknas.

Vid kontroll av vinden uppmättes fuktvärden under kritisk fuktnivå för mikrobiell tillväxt och en normal lukt upplevdes.
Fuktkvoten i underlagstak/takbjälkar uppmättes till 12 %.

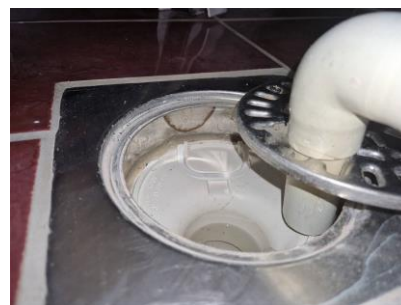
Entréplan / Badrum/Wc

Våtutrymmet har äldre yt-/tätskikt.
Klämring finns inte i golvbrunn.
Klinkerram är sammanfogad med golvbrunn.
Wc-stolen sitter lite löst.

Eftersom funktionen, som innebär att ytskiktet/tätskiktet ska vara vattentätt, är nedsatt finns en ökad risk att vatten tränger igenom ytskiktet/tätskiktet med vattenskador i omkringliggande konstruktioner som följd.

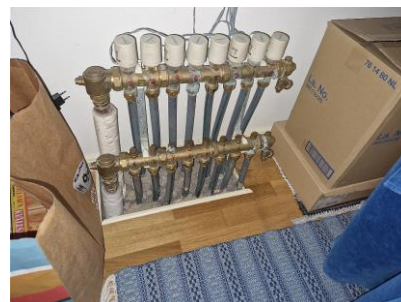
Entréplan / Klädkammare

Fördelningscentral saknar vattentät botten.

En Fördelningscentral bör ha en vattentät botten och vara försedd med skvallerrör som helst leds till ett fuktsäkert utrymme med golvbrunn. När det saknas ökar risken för att ett läckage inte upptäcks i tid. Det kan leda till fuktskador i omkringliggande konstruktioner.

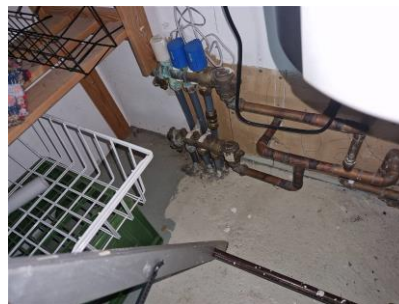
Entréplan / Garage

- ⚠ Fördelningscentral saknar vattentät botten.

En Fördelningscentral bör ha en vattentät botten och vara försedd med skvallerrör som helst leds till ett fuktsäkert utrymme med golvbrunn. När det saknas ökar risken för att ett läckage inte upptäcks i tid. Det kan leda till fuktskador i omkringliggande konstruktioner.

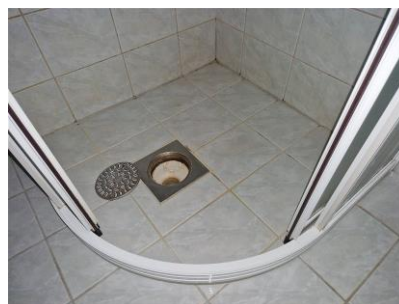
Entréplan / Dusch/Wc

- ⚠ Våtutrymmet har äldre yt-/tätskikt.
Klämring finns inte i golvbrunn.
Klinkerram är sammanfogad med golvbrunn.
Tröskel intill duschzon.
Wc-stolen sitter lite löst och har en skada på porسلinet.

Eftersom funktionen, som innebär att ytskiktet/tätskiktet ska vara vattentätt, är nedsatt finns en ökad risk att vatten tränger igenom ytskiktet/tätskiktet med vattenskador i omkringliggande konstruktioner som följd.
