Utlåtande över ÖVERLÅTELSEBESIKTNING

Växjö Axet 6
Diskusvägen 5, 352 51 Växjö

Fastighetsbeteckning: Växjö Axet 6
Adress: Diskusvägen 5, 352 51 Växjö
Kommun: Växjö
Fastighetsägare: Lena Håkansson

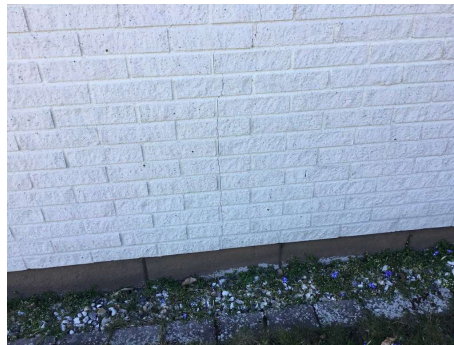
Torrspäckor förekommer i fasadpanelen. Underhållsbehov föreligger.

Lokala spräckor förekommer i tegel. Detta är vanligt förekommande vid liknande fasader och bedöms sakna teknisk betydelse.

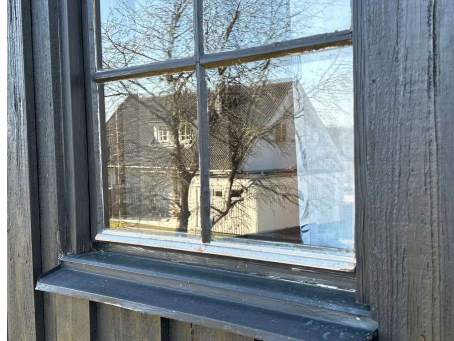
Släppande kitt och färg förekommer. Underhållsbehov föreligger.

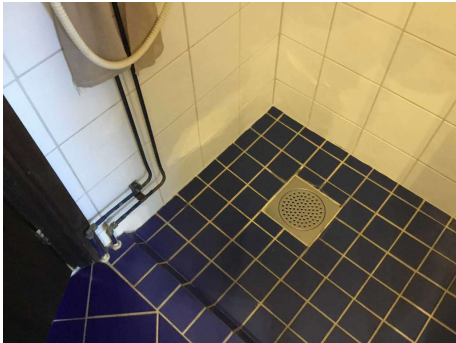
Allmänt:	Som ofta i äldre byggnader är byggnadens allmänventilation bristande. Generellt kan sov-/allrum kompletteras med tilluftsventiler. I våtrum kan frånluften ställas i kontinuerlig drift.
Entréplan:	
Entré:	--
Wc:	Äldre ytskikt förekommer.
Hall:	--
Arbetsrum:	--
Badrum:	<p>Våtrummet har äldre yt-/tätskikt som har förbrukat sin tekniska livslängd. Äldre golvbrunn av gjutjärn förekommer.</p> <p>Se Riskanalys 3.</p> <p>Golvbrunn bakom badkarsfronten har inte kontrollerats.</p>

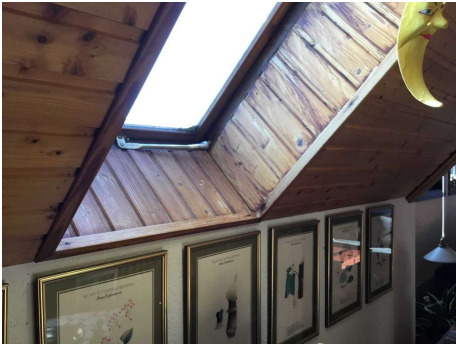
Tvättstuga:	<p>Våtrummet har äldre yt-/tätskikt som har förbrukat sin tekniska livslängd. Äldre golvbrunn av gjutjärn förekommer.</p> <p>Se Riskanalys 3.</p>
Sovrum 1:	--
Sovrum 2:	--
Kök:	<p>Några klinkers ligger löst, sprickor finns i fogarna. Detta är vanligt förekommande när klinker läggs ovanpå underlag av trä.</p> <p>Diskbänkskåpets botten är inte helt tätad. Diskmaskinens avloppslang är inte fast förankrad i skåp.</p> <p>Inga avvikande fuktindikeringar noterades vid besiktningen.</p>
Vardagsrum:	--
Övre plan: Allrum:	<p>Uttorkade fuktfläckar förekommer intill takfönster. Inga avvikande fuktindikeringar noterades vid besiktningen.</p>

Yt-/tätskikt i äldre våtrum bedöms kunna ha nedsatt funktion gällande fuktmotstånd. Mot bakgrund av ålder/noterade brister förekommer en ökad läckagerisk. Man bör planera för reoveringar.

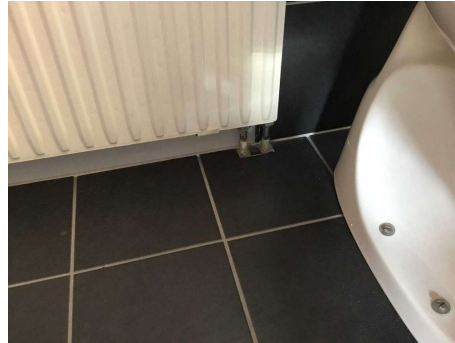
Tätskikt bakom kakel/klinkers kan ej besiktigas.

Vid radiatorn noterades rörgenomföringar som bryter golvet's tätskikt vilket är ett avsteg från gällande branschregler.

Tröskel mot bastun saknar uppvikt tätskikt.

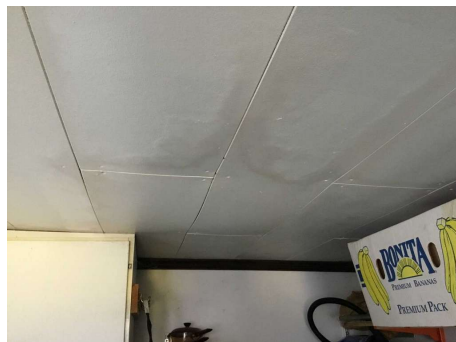
I förrådets tak finns det äldre fuktfläckar. Dessa uppstod innan garagetaket renoverades.

Uttorkade fuktfläckar förekommer i innertak. Se säljares
upplysningar.

Denna delen av byggnaden har en inklädd takkonstruktion vilket
innebär att inspekterbar vind saknas.
