# Överlåtelsebesiktning

## Utlåtande över ÖVERLÅTELSEBESIKTNING

Växjö Jätsberg 1:58  
Jätsberg Lilla Sjöagård 1, 362 52 Jät

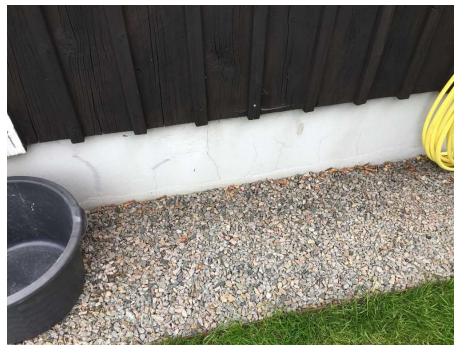
Grundmuren har lokala sprickor och fuktspår (t.ex. färgsläpp).

Klängväxter mot fasaden medför en ökad fuktbelastning och bör hållas efter.

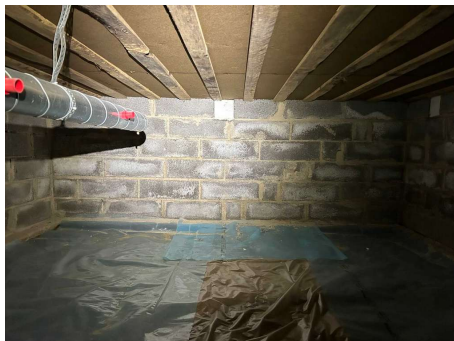
Lokalt förekommer mikrobiella missfärgningar på bjälklaget. Dessa bedöms kunna härledas till tid innan avfuktaren installerades. Normal fuktkvot (13 %) uppmättes i bjälklaget. Se bilaga.

Grundmurens insida har spår av fuktbelastning, utfällningar förekommer.

Sorptionsavfuktare har installerats i utrymmet vilket bedöms minska den fuktbelastning som annars förekommer i en krypgrund. Det rekommenderas att hålla avfuktaren i kontinuerlig drift och utföra service enligt tillverkarens anvisningar.

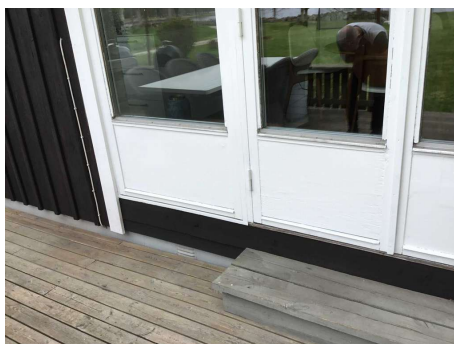
Träfasaden har torrsprickor, främst åt väster. Kommande underhållsbehov.

Några foderbrädor/knutar är fuktpåverkade.

Lokala färgsläpp förekommer vid fönster och angränsande plåtar.

Fönsterparti vid altandörren har fuktpåverkade skivor, kommande renoveringsbehov

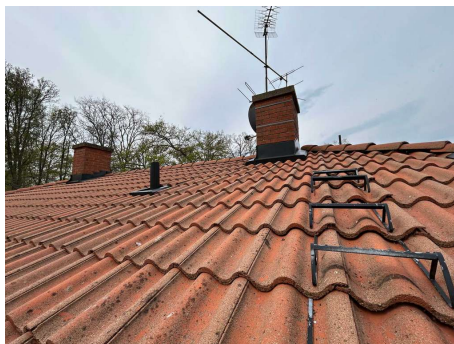
Taket har förbrukat sin tekniska livslängd. Se Riskanalys.

Lokala otätheter förekommer vid panntäckningen, t.ex. vidnock och rännalar. Frostskaade tegelstenar förekommer vid skorstenen.

Yttertaket har uppnått förväntad teknisk livslängd och ingående material kan därför ha nedsatt funktion, t.ex. gällande fuktmotstånd. I takt med stigande ålder ökar risken för inläckage och fuktrelaterade skador.

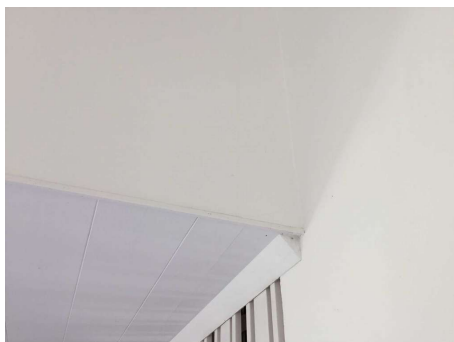
I vardagsrummet finns det ett fuktspår på vägg (intill skorsten). Detta har uppstått i samband med otjänligt väder och har inte förvärrats sedan dess.

Uttorkade rinningsmärken finns på vägg intill skorsten. Inga avvikande fuktindikeringar noterades vid besiktningen.

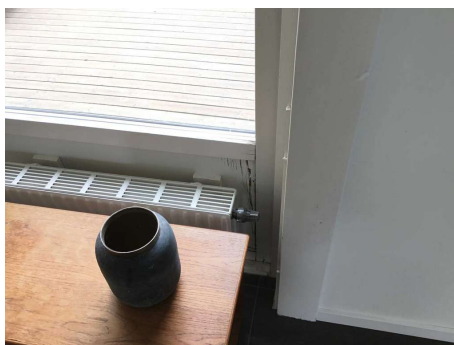
Fönster har anlöpta (missfärgade) glasrutor. Spår av periodvis fuktinträngning noterades under fönster. Inga avvikande fuktindikeringar noterades vid besiktningen.

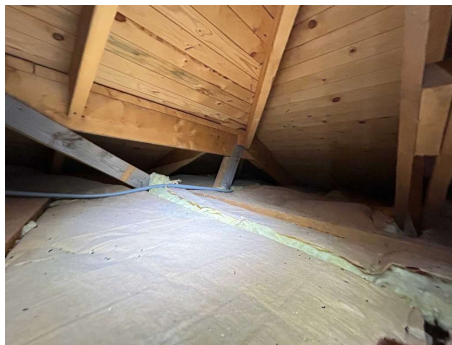
Enstaka, uttorkade fuktfläckar förekommer på takets insida.  
Normal fuktkvot (ca 10 %) uppmättes i takets insida. Se bilaga.

Delar av takets insida är inklädd (t.ex. snedtak). Vid dessa delar saknas besiktningsbar vind.
