Överlåtelsebesiktning

Utlåtande över ÖVERLÅTELSEBESIKTNING

Växjö Mandelblomman 3
Domherrevägen 18, 35242 Växjö

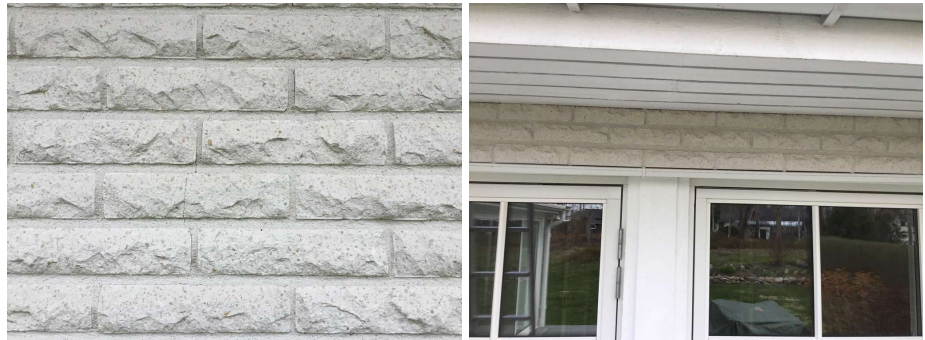
Enstaka sprickor förekommer i tegel. Lokalt släpper tegel ovan fönsteröppningar.

Detta är vanligt förekommande vid liknande fasader och bedöms sakna teknisk betydelse.

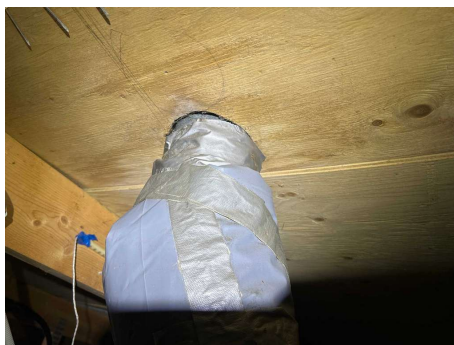
Enstaka uttorkade fuktfläckar förekommer på takets insida, till exempel vidnock och genomföringar i taket. Detta är en vanlig följd vid befintlig takkonstruktion.

Normala fuktvärden uppmättes i takets insida. Se bilaga.
