# Överlåtelsebesiktning

## Utlåtande över ÖVERLÅTELSEBESIKTNING

Växjö GEMLA 5:103  
Svarta vägen 33 , 355 73 Gemla

Omfattning: Okulär besiktning av huvudbyggnad. Altan och entrètak har inte besiktigats.  
Besiktningsdag: 2025-05-20 kl 8:00  
Närvarande: Fadil Dacic

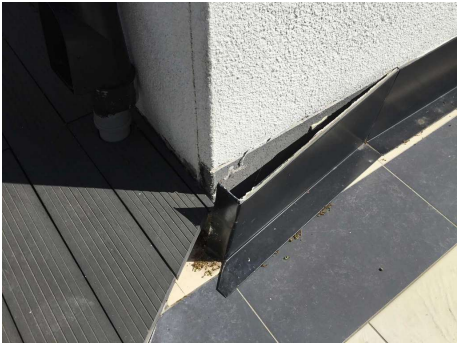
| <b>Fasad:</b> | <p>Mindre sprickor förekommer i putsen, t.ex. intill fönster.</p> <p>Det finns lokala skador på puts och plåtanslutningar vid altanen.</p> |

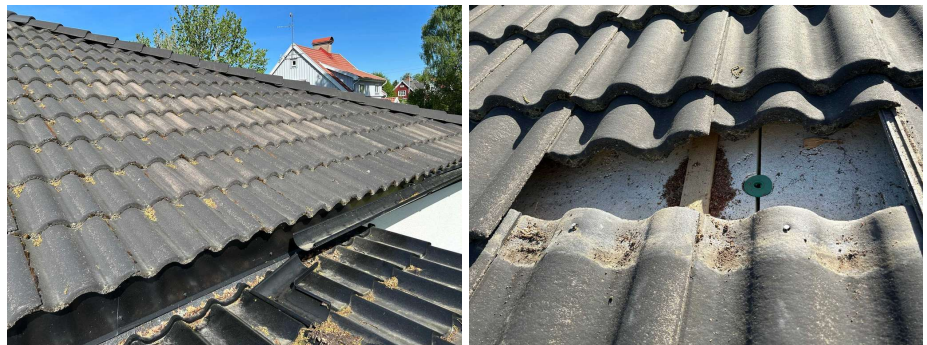
Taket är isolerat utifrån med cellplast under takpannorna. Dessa "varma tak" är en relativt ny och obeprövad konstruktion. Syftet med isoleringen är att angränsande vind ska få ett varmare och torrare klimat. Isoleringen medför att det svårt att kontrollera hur underlagsduk och vattenavrinning är utförd.

Lokala svackor finns i rännornas lutning.

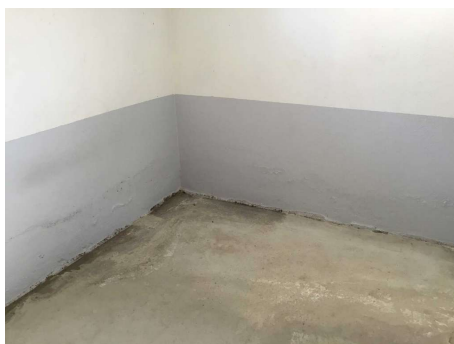
Spår av fuktinträngning finns vid källarens väggar. Detta är vanligt i äldre hus och indikerar att utvändigt fuktskydd har nedsatt funktion. Se Riskanalys.

Enstaka sprickor förekommer i källarens väggar. Bedöms sakna teknisk betydelse.

Dräneringssystemet kring källaren är av äldre datum och kan därför ha nedsatt funktion. Detta medför en ökad risk för att fuktskador uppstår invändigt i källaren. Främst föreligger risk för skador vid konstruktioner av organiskt material (t.ex. trä) eller täta skikt mot golv-/väggar. Undantaget enstaka detaljer (innervägg, trösklar, etc) så saknar källaren riskkonstruktioner mot golv/vägg.

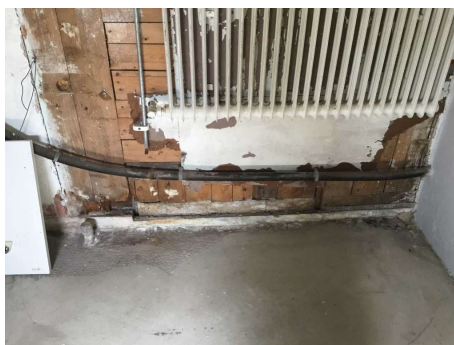
Enstaka innervägg i trä har äldre fuktskador. Inga avvikande fuktvärden noterades vid besiktningen.

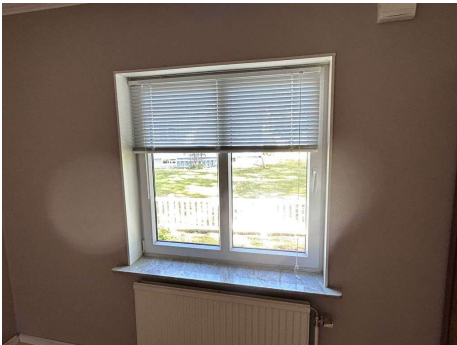
| <b>Allmänt:</b> | <p>Fönster åt norr är tröga att öppna och stänga. Justeringsbehov föreligger.</p> |

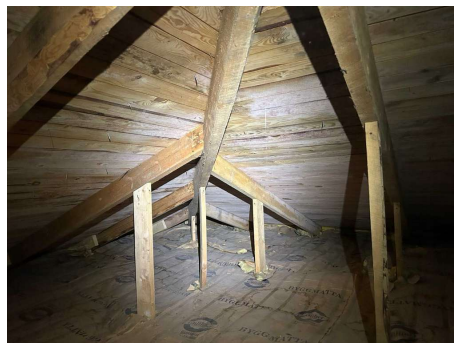
Mikrobiell påväxt förekommer på takets insida. Detta är vanligt i äldre hus och bedöms kunna härledas till att vinden har påverkats av fukt från bostaden. Det går inte vid en okulär besiktning avgöra om dessa missfärgningar är äldre eller ett pågående problem.

Normal fuktkvot uppmättes i taket vid besiktningen (10%), se bilaga.

Yttertaket har tilläggsisolerats på utsidan något som bör medföra ett varmare/torrare klimat på vinden. Man bör dock hålla vinden under uppsikt för att säkerställa att omfattningen inte ökar.

Det finns otätheter i vindsbjälklaget, främst kring inspektionsluckan. Detta är olämpligt då risken ökar för att fuktig luft från underliggande badrum leds upp på vinden.
