# Överlåtelsebesiktning

## Utlåtande över ÖVERLÅTELSEBESIKTNING

Växjö Sjötorpet 10  
Skördevägen 109, 352 53 Växjö

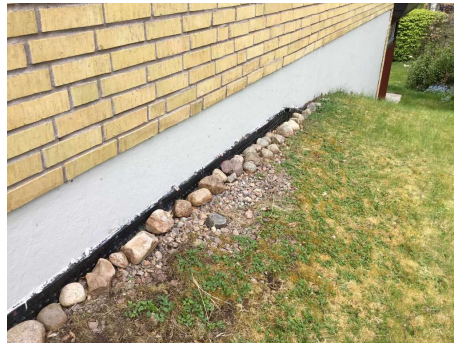
Platonmattan vid norra grundmuren är bristfälligt monterad. Mattan ska sluta under marknivå då den är känslig för solljus.

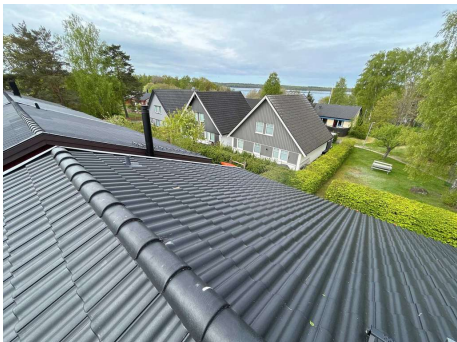
| <b>Yttertak:</b> | <p>Taket kontrollerades från befintliga taksteg.<br/>Inget avvikande noteras på synliga delar.</p> |

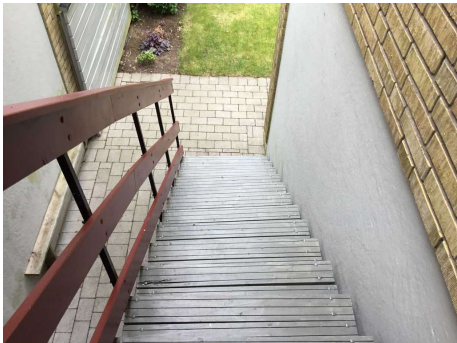
| <b>Övrigt:</b> | <p>Trappan till baksidan är sned. Något trappsteg är fuktskadat.</p> |

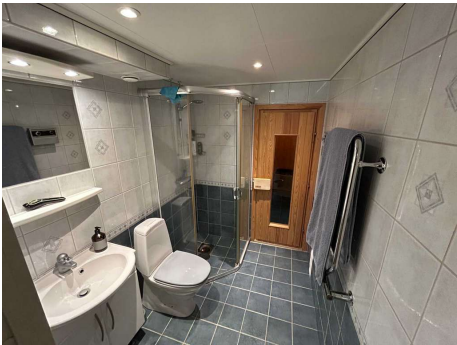
| Wc/dusch: | Våtrummet med äldre yt/tätskikt (20 år) som bedöms ha förbrukat sin tekniska livslängd. Äldre golvbrunn i gjutjärn medför en ökad läckagerisk.<br><br>Se Riskanalys.<br><br> |

Våtrum som har äldre tätskikt och gjutjärnsbrunnar bedöms kunna ha en nedsatt funktion, t ex gällande fuktmotstånd. För minskad läckagerisk bör man planera för att renovera dessa utrymmen

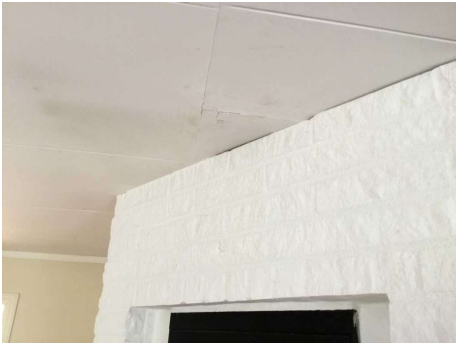
| Vardagsrum: | <p>Missfärgning finns i taket framför braskaminen. Inga avvikande fuktindikeringar noterades vid besiktningen.</p> |

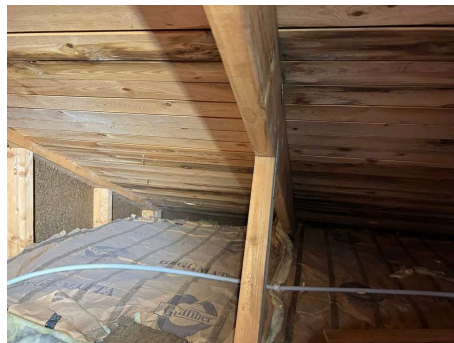
Mikrobiell påväxt förekommer på takets insida. Detta är vanligt i äldre hus och bedöms kunna härledas till att vinden har påverkats av fukt från bostaden. Det går inte vid en okulär besiktning avgöra om dessa missfärgningar är äldre eller ett pågående problem.

Vid besiktningen uppmättes normal fuktkvot (10 %) i takets insida. Se bilaga.

Det bör noteras att vindens ventilation har förbättrats i samband med takomläggningen 2018.

Generellt rekommenderas att hålla vinden under uppsikt för att säkerställa att omfattningen inte ökar. Viktigt är också att sörja för en god allmänventilation i bostaden.

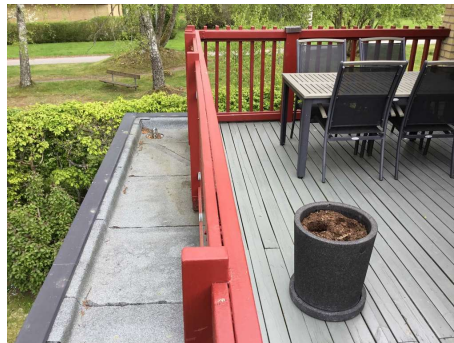
Uterummet har ett låglutande papptak av okänd ålder. Dessa låglutande tak är generellt en fuktkänslig konstruktion som kräver mer underhåll jämfört med tak med högre lutning.

Takpappen täcks till delar av trallgolvet och kan inte besiktigas fullt ut. Balkongens trallgolv har några skadade brädor som behöver bytas ut.

Utvändiga snickerier har lokala färgsläpp.
