## Utlåtande över ÖVERLÅTELSEBESIKTNING

Växjö Smedtorpet 1  
Septembervägen 7, 352 60 Växjö

Omfattning: Okulär besiktning av huvudbyggnad. Altan eller carport har inte ingått i uppdraget.  
Besiktningsdag: 2025-06-09 kl 8:00  
Närvarande: Morgan Hansson

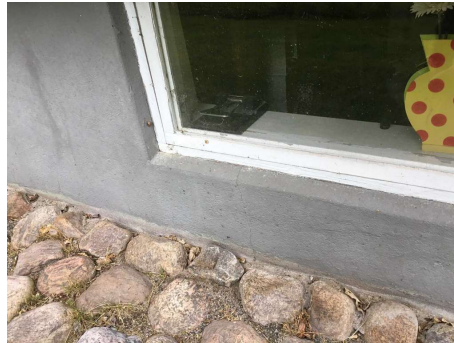
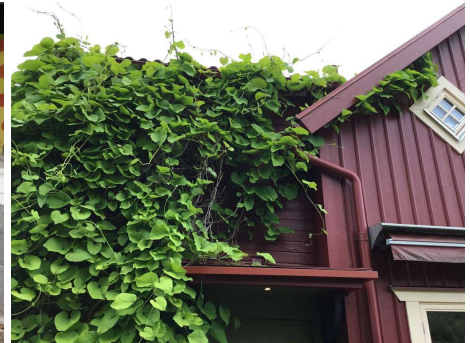
Enstaka sprickor förekommer i grundmuren, bedöms sakna teknisk betydelse.

Klängväxter döljer delar av husets fasad. Växtlighet medför en ökad fuktbelastning och bör hållas efter så att skador inte uppstår på fasad/takfot.

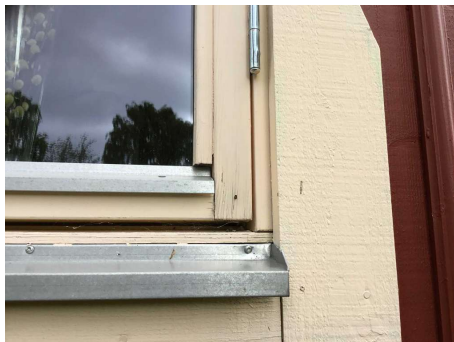
Färgsprickor förekommer vid fönster och dörrar, kommande underhållsbehov.

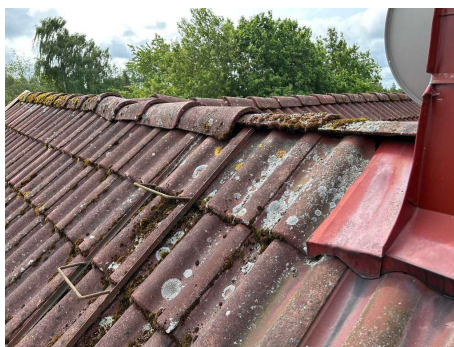
Några takpannor vidnock och ränndalar ligger felplacerade och har dålig täckning. Översyn rekommenderas.

Mosspåväxt medför en ökad fuktbelastning på taket. Även klängväxter åt nordväst bör hållas undan.

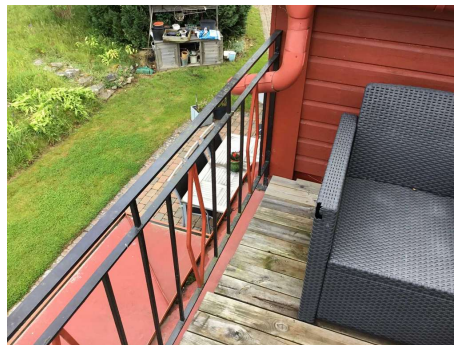
Plåttak under balkongens trallgolv går inte kontrollera fullt ut.  
Inget avvikande noterades på synliga delar.

Balkongräcket är lägre än dagens standard.

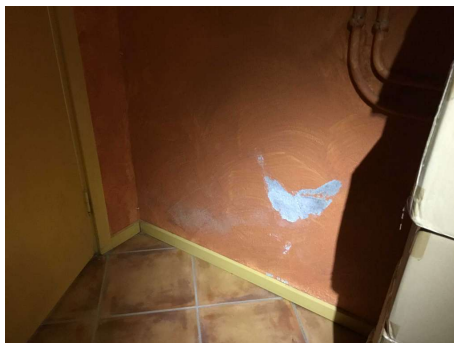
På nederkant av källarväggarna förekommer lokala fuktuppsug, t.ex. färgsläpp. Detta är normalt förekommande i äldre källare.

Enstaka sprickor förekommer i väggarna. Bedöms sakna teknisk betydelse.

Äldre källare av detta slag utsätts i regel för fuktpåverkan från angränsande mark. För minskad risk för fuktrelaterade skador så bör man generellt undvika fuktkänsliga material (t.ex. täta skikt, träkonstruktioner, etc.) mot golv och väggar. I befintlig källare förekommer endast enstaka trädetaljer (t.ex. lister, skivor, trösklar, etc.) mot väggarna. I övrigt, saknas riskkonstruktioner.

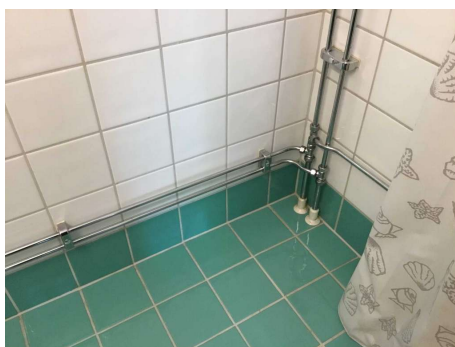
Äldre våtrum som har förbrukat sin tekniska livslängd. Se Riskanalys.

Olämpliga rör genomföringar finns i tätskikt vid väggar/golv vid duschplatsen.

Bostadens våtrum har äldre tätskikt och utförandet avviker från dagens branschregler, t.ex. förekommer olämpliga rörgenomföringar i tätskiktet. I våtrum på övervåningen finns svikt i klinkergolvet. Mot bakgrund av ålder och noterade brister förekommer en ökad risk för läckage.

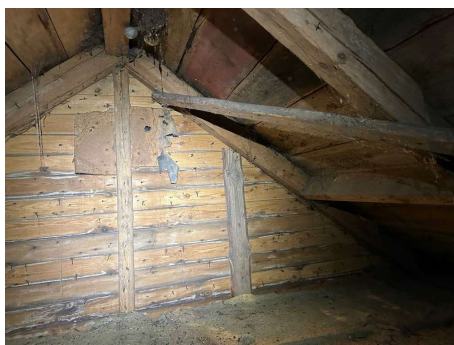
Enstaka uttorkade fuktfläckar förekommer på takets insida.

Vid besiktningen uppmättes normal fuktkvot (ca 11 % FK) i takets insida. Se bilaga.

Delar av byggnaden har en inklädd takkonstruktion. Se Riskanalys.

Delar av byggnaden har en inklädd takkonstruktion där inspekterbar vind saknas (t.ex. takkupor, parallelltak, etc.) Skulle avvikelser förekomma i dessa takkonstruktioner är detta svårt att upptäcka vid en okulär besiktning.
