# Överlåtelsebesiktning

**Objekt: Skogslyckevägen 8, 352 45 Växjö**

## Utlåtande över ÖVERLÅTELSEBESIKTNING

Växjö Hästen 17  
Skogslyckevägen 8, 352 45 Växjö

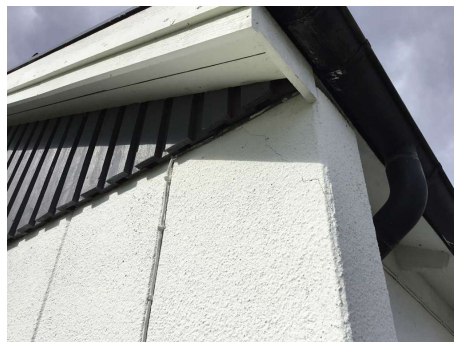
Träpanelen har torrsprickor, enstaka bräda är rötskadad. Kommande underhållsbehov föreligger.

Lokala sprickor och skador förekommer vid fasadens betongelement.

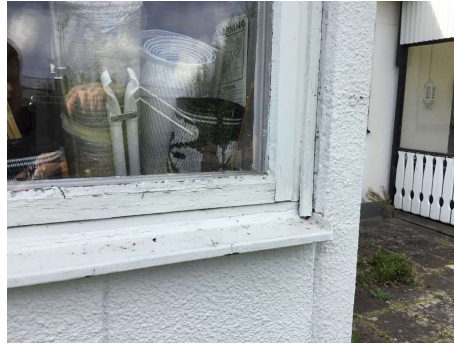
Färgsprickor förekommer vid träfönster och anslutande lister. Kommande underhållsbehov föreligger.

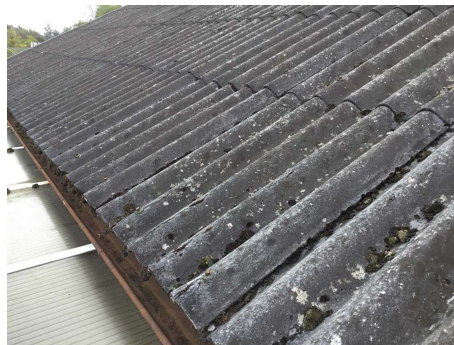
Äldre yttertak av eternit som har flera sprickor. Vid södra gaveln noterades otätheter (skador) i taket. Taket bedöms vara i behov av renovering. Vid renovering bör man beakta att eternit innehåller asbest.

Vindskivor åt söder har rötskador.

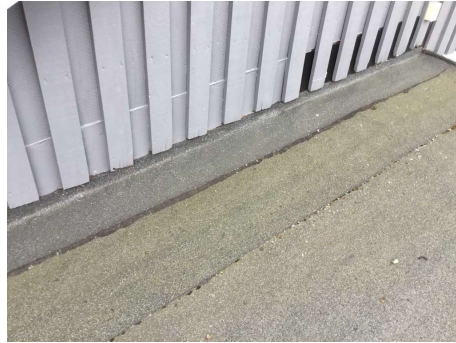
Garaget har ett låglutande papptak. Se Riskanalys.

Takpappen ansluter bitvis otätt mot fasad och vindskivor och bör tätas.

Låglutande garagetak bedöms generellt som en risk ur fuktsynpunkt. Skulle läckage uppstå är detta ofta svårt att upptäcka eftersom takets konstruktion medför att inspekterbar vind saknas.

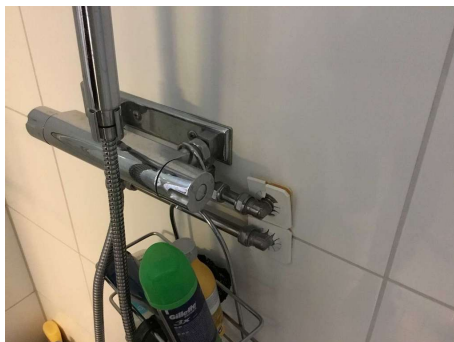
Tätskikt bakom kakel/klinkers kan ej besiktigas.

Olämpliga rör genomföringar finns i vägg vid duschplats. Vägghängd wc-stol saknar läckageindikering.

Ovanstående punkter är avsteg från gällande branschregler. Se Riskanalys.

När tätskikt bryts av utstickande rör (t.ex. vid duschplats) innebär detta en ökad risk för att läckage/följdsador uppstår.

Vägghängd wc-stol saknar läckageindikering vilket innebär att det kan vara svårt att upptäcka ev. läckage på dolda installationer.

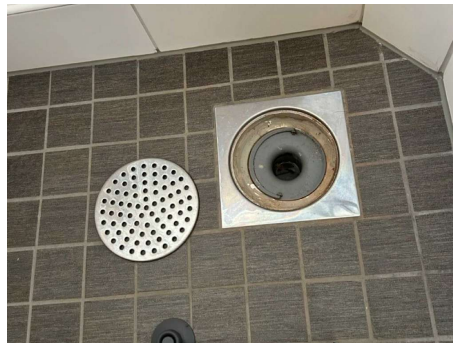
Tätskikt bakom kakel/klinkers är inte besiktningsbart.

Renovering av utrymmet har inte följt gällande branschregler. Bl.a. saknas tätskikt runt golvbrunnen och på vissa väggar. Se Riskanalys.

Bristande golvlutning förekommer.

Renovering av dusch-/tvättstuga (ekonomidel) har flera avsteg från branschreglerna. T.ex. noterades brister i tätskikt kring golvbrunn och vissa väggytor. Utförandet medför en ökad risk för fukt-/läckageskador.
