# Besiktningsprotokoll

Anticimex Överlåtelsebesiktning av småhus - nivå 2

| Fastighetsadress:<br>Schwerinvägen 36 | | |

| Besiktningsdatum:<br>2025-12-10 | Protokollnummer:<br>69448811 |

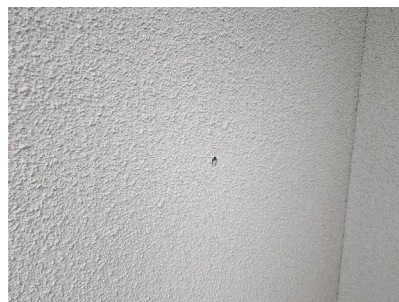
Enstegstätad putsad fasad mot cellplast, dikt an pappklädd gipsskiva på stålregelstomme.

Mindre hål i vägg efter handtag till entrédörr.

Ytterväggskonstruktionen med en odränerad putsad fasad på en isolering som har en bakomliggande pappklädd gipsskiva är ur fuktsynpunkt en riskabel konstruktion. Om fukt kommer in i väggkonstruktionen har den svårt att torka ut, vilket kan orsaka fuktskador i gipsskivan.

Risk för inträngning av fukt är störst vid eventuella otätheter runt fönster/dörrar samt vid sprickor/skador i putsen.

Risken för skador ökar på fasader mot väderutsatta lägen.

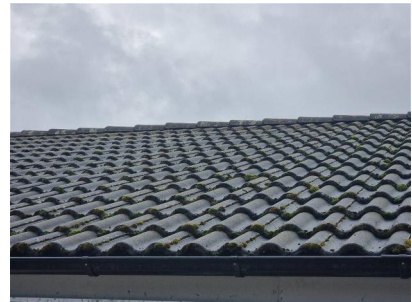
Mosspåväxt finns på takpannor främsr mot norr.

Mossa som växer på taket kan leda till att taktäckningen har ett minskat motstånd mot vatteninträngning.

För att öka livslängden på taket rekommenderas att mossan tas bort från takpannorna.

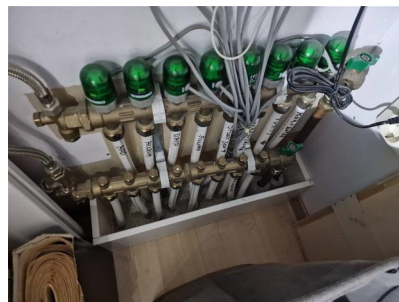
Fuktskydd finns ej vid installation av golvvärme.

Utan fuktskydd är det svårt att upptäcka läckage från rörledningar. Vatten kan då tränga in i omkringliggande konstruktioner och orsaka fuktskador.

För att upptäcka eventuella läckage rekommenderas montage av läckagevarnare rekommenderas.
