# Överlåtelsebesiktning

## Utlåtande över ÖVERLÅTELSEBESIKTNING

Växjö GETASKÄRV 2:47  
Brändabacken 14, 355 73 Gemla

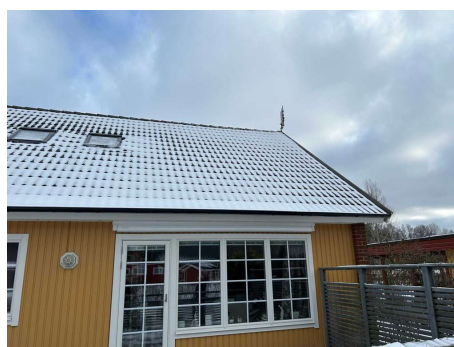
Inget avvikande noterades på synliga delar.

Yttertakets norra sida var snötäckt och bör kompletteras vid snöfritt tak.

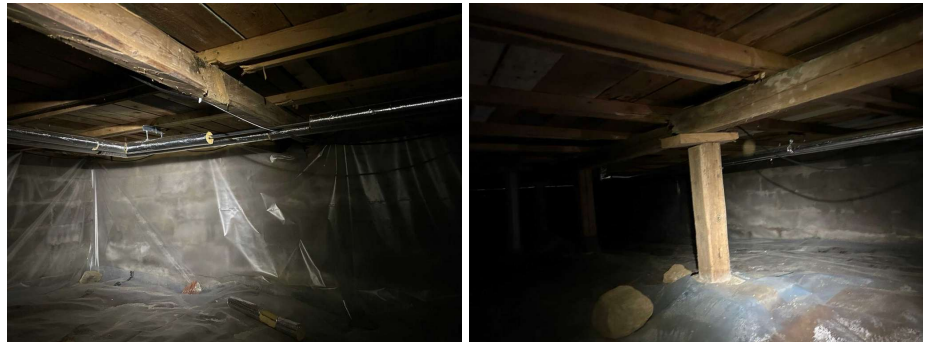
Virket på bjälklagets undersida är återanvänt. Vissa delar har missfärgningar från tidigare fuktbelastning.

Normal fuktkvot (12%) uppmättes i bjälklaget. Se bilaga.

Fuktuppsug förekommer på trästolpar som har kontakt med marken.

Grundmurarnas insida täcks av plast vilket medför en ökad fuktbelastning. Plasten bör justeras.

En krypgrund bedöms alltid som en riskkonstruktion då dess ingående trädetaljer (tex bjälklaget) riskerar att påverkas negativt av fuktig luft från ventiler och mark, främst under sommarhalvåret. Detta kan leda till följdskador som t.ex. mikrobiella angrepp. I bjälklaget förekommer tryckimpregnerade syllar vilket är känt kan leda till oönskad luktspridning till bostaden. Idag vanligt att installera en krypgrundsavfuktare för att begränsa grundens fuktbelastning.

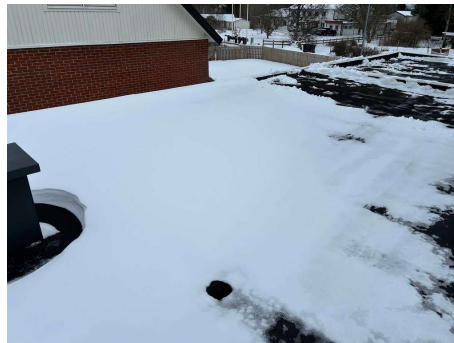
Garagetaket är till delar täckt av snö. Kompletterande kontroll bör utföras vid snöfritt tak.

Låglutande papptak är en känd riskkonstruktion då fuktinträngning kan uppstå i anslutning till takbrunnar, skarvar i tätskiktet, mm. Man bör även beakta att takets utförande innebär att inspekterbar vind saknas.

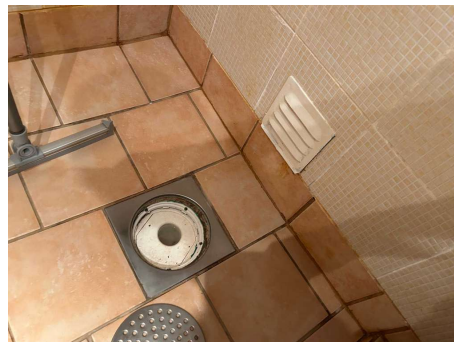
Våtrummet har uppnått sin förväntade livslängd (ca 25 år).

Olämpligt placerad ventil förekommer vid duschväggen.

Mot bakgrund av stigande ålder bedöms yt/tätskikt kunna ha ett nedsatt fuktmotstånd. För minskad läckagerisk bör man planera för renoveringar.
