Överlåtelsebesiktning

Utlåtande över ÖVERLÅTELSEBESIKTNING

Alvesta Aringsås 18:1
Lekarydsvägen 28, 342 34 Alvesta

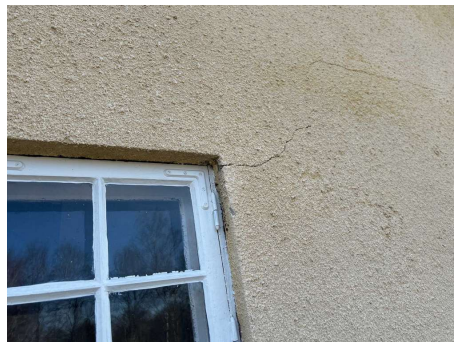
Äldre putsfasad där lokala sprickor förekommer. Runt fönsterkarmar och trösklar finns otäta anslutningar som kan leda till fuktinträngning och följdskador.

Fortsatt teknisk utredning

För att bedöma lämpliga åtgärder och omfattning rekommenderas kontakt med murare.

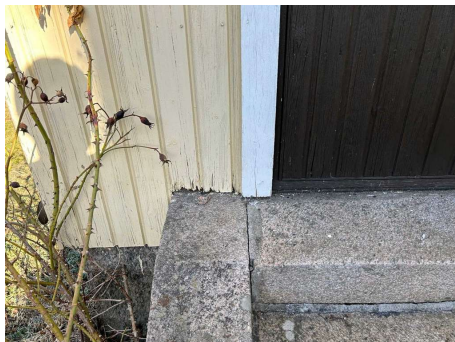
Träpanel har rötskador vid anslutning mot stentrappa.
Bakomliggande skador kan ej uteslutas.

Underhållsbehov föreligger vid takfot och vindskivor.

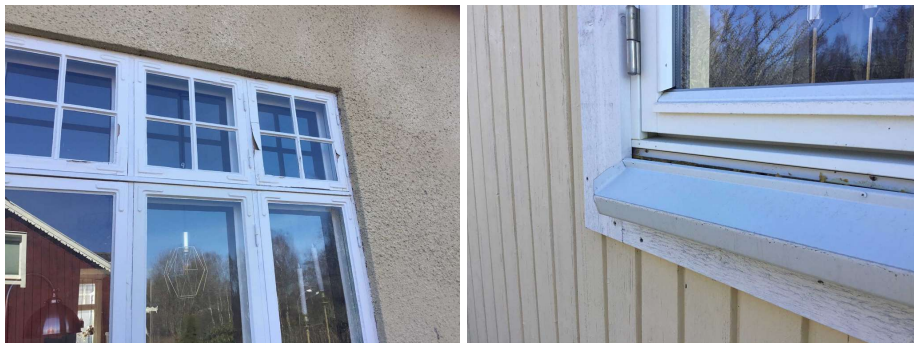
Sprickor förekommer i färg/kitt. Enstaka glastrutor är trasiga.
Äldre originalfönster som dessa är ofta värda att underhålla och reparera.

Några fönsterbleck sitter löst eller fellutande. Översyn rekommenderas.

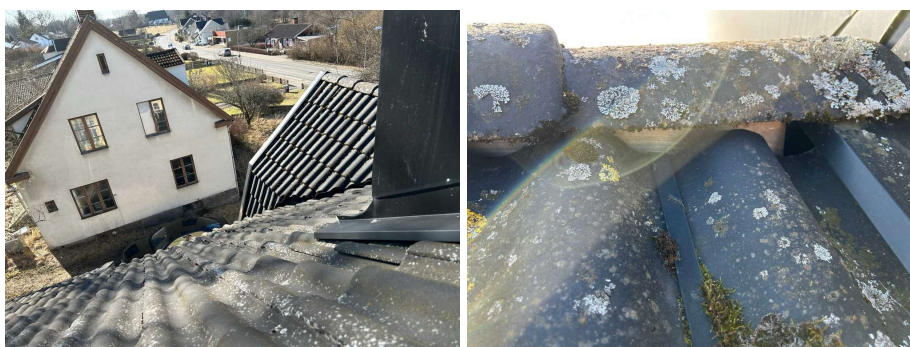
Lokala otätheter förekommer längs mednocken. Med fördel kan en nockbandstättning monteras.

Enstaka trasiga takpannor förekommer vid skorsten och ränndalar.

Mossa förekommer på takpannorna vilket medför en ökad fuktbelastning.

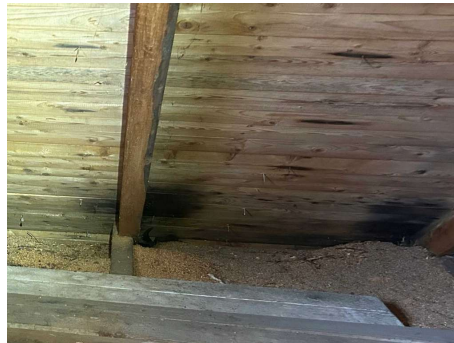
Mikrobiell påväxt förekommer på delar av takets insida. Något förhöjd fuktkvot uppmättes i takets insida, ca 17 %.

Detta bedöms kunna härledas till att vinden under perioder påverkas negativt av fukt från underliggande bostad. Detta är vanligt i äldre byggnader och kan härledas till bristfällig allmänventilation och otätheter i vindsbjälklaget (t.ex. äldre vindslucka). Generellt bör man vidta åtgärder för en förbättrad ventilation i bostaden. Vinden bör hållas under uppsikt för att tillse att omfattningen inte ökar.

Ventilation från badrummet (övre plan) är felaktigt sammankopplad med avloppsluftningen. Risk finns för oönskad luktspridning. Bör åtgärdas.
