# Överlåtelsebesiktning

**Objekt: Barkassvägen 3, 352 55 Växjö**

Växjö DÄCKET 4  
Barkassvägen 3, 352 55 Växjö

Fastighetsbeteckning: Växjö DÄCKET 4  
Adress: Barkassvägen 3, 352 55 Växjö  
Kommun: Växjö  
Fastighetsägare: Eva Arneving

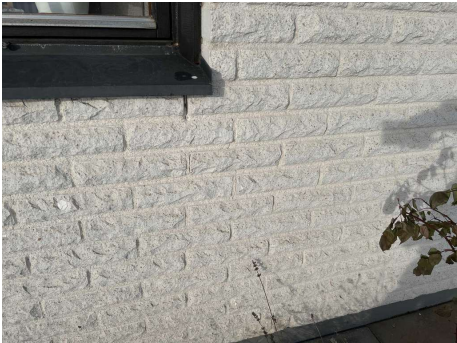
| <b>Fasad:</b> | <p>Sprickor och släpp förekommer i tegel. Detta är vanligt förekommande vid liknande fasader och bedöms sakna teknisk betydelse.</p> <p>Träpanel har torrsprickor och enstaka fuktpåverkade brädor.</p> |

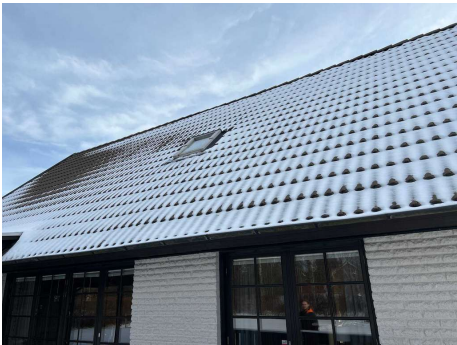
| <b>Yttertak:</b> | <p>Taket har förbrukat sin tekniska livslängd. Se riskanalys.</p> <p>Takets västra sida var täckt av snö och gick inte att kontrollera vid besiktningen.</p> |

Yttertaget har uppnått förväntad teknisk livslängd och ingående material kan därför ha nedsatt funktion, t.ex. gällande fuktmotstånd. I takt med stigande ålder ökar risken för inläckage och fuktrelaterade skador.

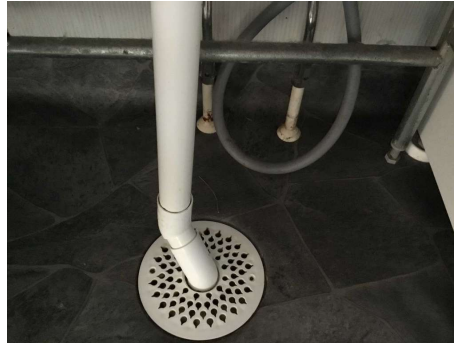
Tvättstuga:

Olämpliga rör genomföringar finns i golvmattan (nära brunnen).

Utförandet avviker mot gällande branschregler.

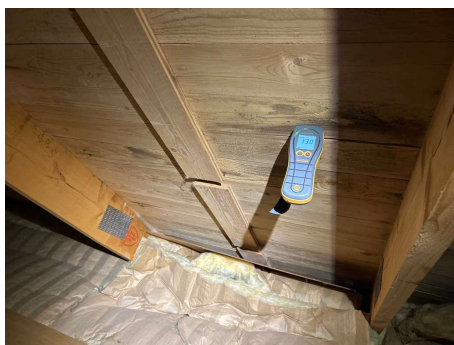
### **Vind:**

Mikrobiell påväxt förekommer i begränsad omfattning på takets insida. Detta är vanligt i äldre hus och bedöms kunna härledas till att vinden har påverkats av fukt från bostaden. Det går inte vid en okulär besiktning avgöra om dessa missfärgningar är äldre eller ett pågående problem. Generellt rekommenderas att hålla vinden under uppsikt för att säkerställa att omfattningen inte ökar. Viktigt är också att sörja för en god allmänventilation i bostaden.

Normal fuktkvot (13%) uppmättes i takets insida. Se bilaga.

Sidovindar kontrollerades med begränsad sikt. Inget avvikande noterades på synliga delar.
