Objekt: Slupvägen 10, 352 55 Växjö

Utlåtande över ÖVERLÅTELSEBESIKTNING

Växjö ANKARET 3
Slupvägen 10, 352 55 Växjö

ÖVERLÅTELSEBESIKTNING FÖR SÄLJARE

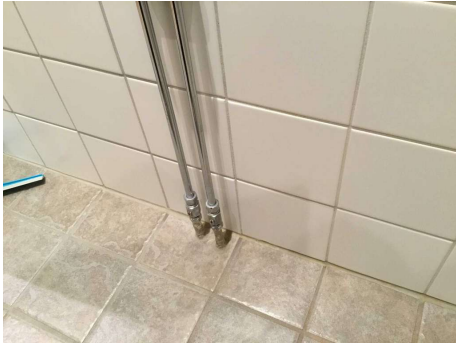
Duschrum:	<p>Golvets tätskikt bryts av rör genomföringar vilket avviker från gällande branschregler. Underliggande material består dock av ett fukttåligt betongbjälklag vilket minskar skaderisken.</p>

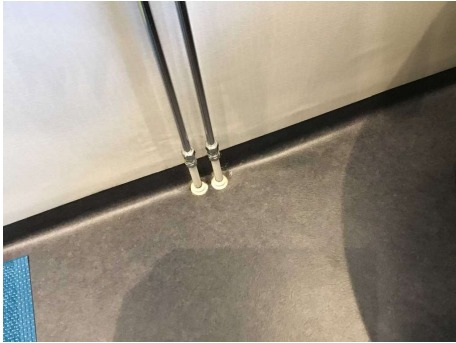
Vardagsrum:	--
Klädkammare:	--
Sovrum 1:	Fönsterglaset är missfärgat. Detta är en vanlig följd vid äldre isolerglas.
Sovrum 2:	--
Badrum:	<p>Golvets tätskikt bryts av rör genomföringar, t.ex. vid badkaret.</p> <p>Risikanalyis</p> <p>Rör genomföringar i golvet medför en ökad risk för fuktinträngning och följdskador. Generellt bör man vara försiktig med att fuktbelasta rör genomföringar och fönster nära badkar.</p>

<p>Golvbrunn under badkar kontrollerades med skynd sikt.</p> <p>Inga avvikande fuktindikeringar noterades vid besikten.</p>
