**Objekt: Peters Kristinas väg 2, 355 73 Gemla**

## Utlåtande över ÖVERLÅTELSEBESIKTNING

Växjö ÖJA-GRANSHOLM 19:1  
Peters Kristinas väg 2, 355 73 Gemla

Omfattning: Okulär besiktning av huvudbyggnad. Fristående byggnader eller altaner har inte kontrollerats.  
Besiktningsdag: 2026-05-19 kl 13:00  
Närvarande: Niklas Öman

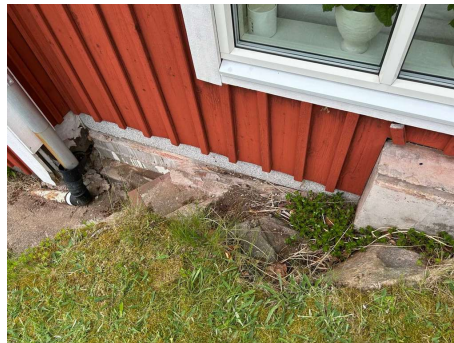
Hög marknivå ansluter mot yttervägg vid tillbyggnad.

Närliggande fasad/sockel är inte helt färdigställd. Cellplast, platonmatta och vindduk bör skyddas från solljus.

Berg/stödmur som ansluter mot tillbyggnadens yttervägg medför en naturligt ökad fuktbelastning. Detta kan leda till fuktpåverkan och följdskador i angränsande konstruktioner. Viktigt att sörja för en god vattenavledning i området.

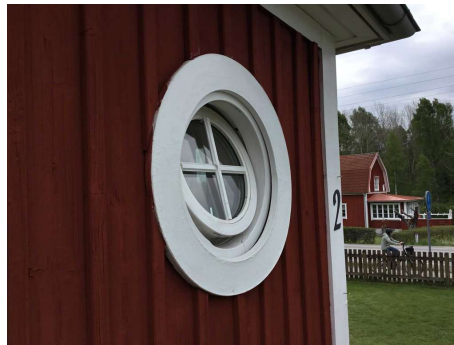
Färgsläpp förekommer vid fönster, kommande underhållsbehov.

Några fönster vid tillbyggnaden har otäta anslutningar.  
Fönsterbleck är bristfälliga eller saknas lokalt. Översyn och tätning rekommenderas för att undvika följdskador.

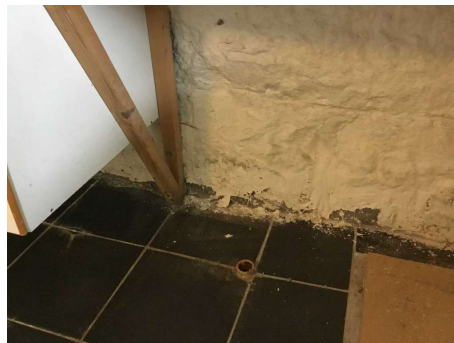
Lokala färgsläpp förekommer vid källarväggar. Detta är vanligt förekommande vid äldre källare där utvändigt fuktskydd/dränering saknas eller är äldre.

Källarens golv har äldre avlopp i gjutjärn. Dessa riskerar med tiden att rosta sönder och bör generellt bytas vid kommande renoveringar.

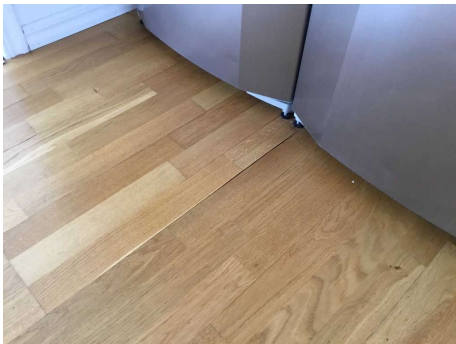
Sovrum 1:	--
Wc/dusch:	<p>Tätskikt bakom kakel/klinkers kan ej besiktigas.</p> <p>Fönster i våtzone är en fuktkänslig konstruktion och bör skyddas från fuktbelastning.</p> <p>Endast golv vid duschen lutar mot golvbrunnen. Mindre sprickor förekommer i kakel vid dusch.</p> <p><b>Risikanalyt</b></p> <p>Golvbrunnens manschettduk är felmonterad och sticker ut under klämringen. Utförandet innebär en försämrade tätning mellan golvbrunn och tätskikt och ökad risk för läckage-/följdsador.</p>
Tvättstuga:	Golvbrunnen är inte rensad och därför kontrollerad med begränsad sikt.
Passage:	--
Glasveranda:	--
Kök:	<p>Diskmaskinens avloppslang är inte fast förankrad i skåp.</p> <p>Golv framför kylskåp har resningar från tidigare fuktbelastning. Inga avvikande fuktindikeringar noterades vid besiktningen.</p>

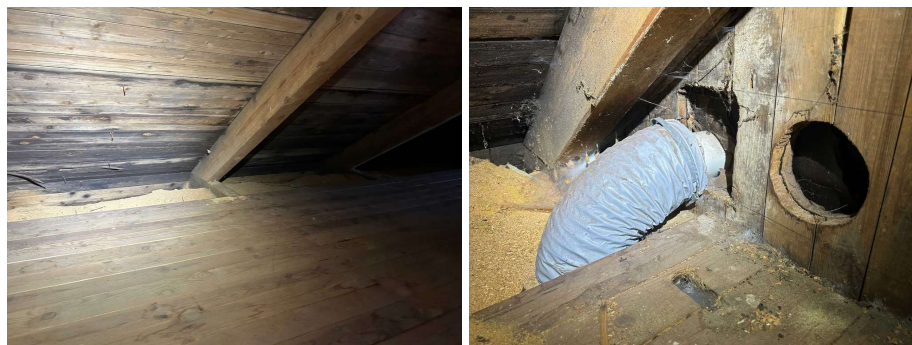
Mikrobiell påväxt förekommer på takets insida. Detta är vanligt i äldre hus och bedöms kunna härledas till att vinden har påverkats av fukt från bostaden. Det går inte vid en okulär besiktning avgöra om dessa missfärgningar är äldre eller ett pågående problem. Generellt rekommenderas att hålla vinden under uppsikt för att säkerställa att omfattningen inte ökar. Viktigt är också att sörja för en god allmänventilation i bostaden.

Normal fuktkvot (10%) uppmättes i takets insida.

Ventilationsrör från badrummet har bristande avledning. Bör säkerställas så att fuktig luft inte leds upp på vinden.
