Utlåtande över ÖVERLÅTELSEBESIKTNING

Växjö Adjunkten 7
Kristina Nilssons väg 22, 352 39 Växjö

Fastighetsbeteckning: Växjö Adjunkten 7
Adress: Kristina Nilssons väg 22, 352 39 Växjö
Kommun: Växjö
Fastighetsägare: Niklas Fellesson

Omfattning: Okulär besiktning av huvudbyggnad och garage. Altan har inte ingått i uppdraget.
Besiktningsdag: 2026-05-13 kl 13:00
Närvarande: Niklas Fellesson

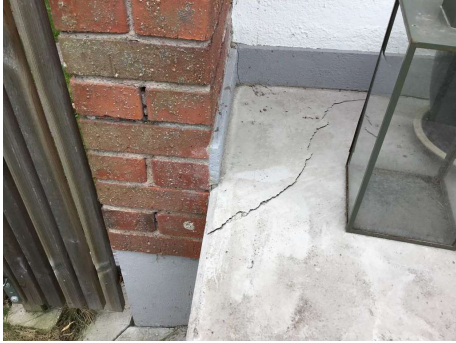
Sockel/mark:	--
Entré:	<p>Spricka förekommer i entrétrappa. Bör åtgärdas för att undvika fuktinträngning och frostsador. Kontakt med fackman rekommenderas för åtgärd/bedömning.</p>

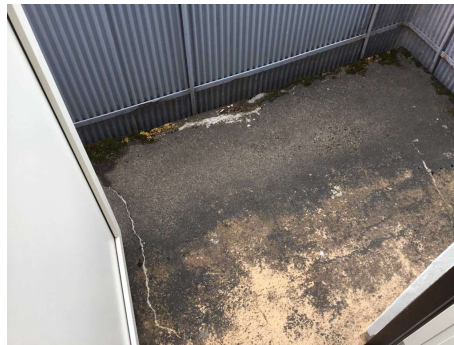
Balkongens ovansida har sprickor och skador i betongen. Kommande renoveringsbehov föreligger. Kontakt med fackman rekommenderas för åtgärd/bedömning.
