Utlåtande över ÖVERLÅTELSEBESIKTNING

Lessebo VIOLEN 16
Ågatan 5, 365 33 Lessebo

ÖVERLÅTELSEBESIKTNING FÖR SÄLJARE

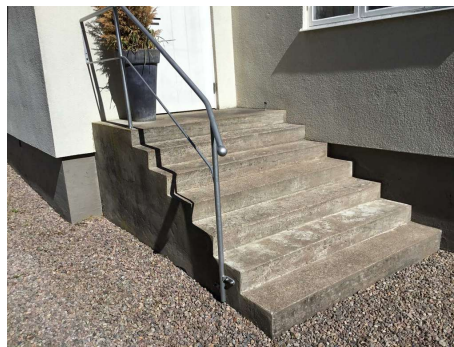
Sprickor förekommer i grundmuren, bedöms sakna teknisk betydelse.

Motbyggda trappor medför att fasad/grund utsätts för ökad fuktbelastning. Risk finns för fuktrelaterade skador uppstår på fasad och bakomliggande konstruktioner.

Betongtrappa vid groventren har sprickor, kommande renoveringsbehov.

Delar av källarväggens fuktskydd sticker upp för högt (över marknivå) och har bristande infästningar i grundmuren. Översyn rekommenderas.

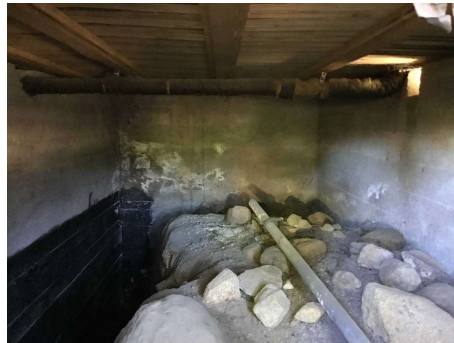
Normal fuktkvot (10%) uppmättes i bjälklaget.

Krypgrunder ses alltid som en riskkonstruktion. Pga. påverkan av fukt från mark/uteluft finns risk att ingående trädetaljer (t.ex. bjälklag) drabbas av fuktrelaterade skador, t.ex. mikrobiella angrepp.

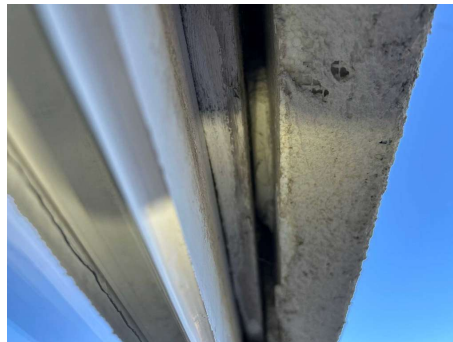
Taket har förbrukat sin tekniska livslängd (ca 35-45 år).
Underlagspapp är spröd och sprickor förekommer.

Äldre plåtarbeten har bristande täckning över takpannorna.

Mot bakgrund av ålder och noterade brister förekommer en ökad risk för fuktinträngning och följdskador. Som köpare bör man planera för att renovera taket.

Putsen har lokala sprickor och släpp. Kontakt med fackman rekommenderas för att bedöma lämpliga åtgärder.

Det är svårt att avgöra om tillräcklig luftning finns bakom putsfasaden eller inte. Putsen är tätad i nederkant men via öppningar syns en distans (spalt) mellan puts/cellplast och trästomme. Man bör beakta att fasader med otillräcklig luftning är en risk ur fuktsynpunkt. Fukt som tränger in i fasaden (t.ex. via sprickor i putsen) kan ha svårt att torka ut och kan leda till skador på bakomliggande konstruktion.

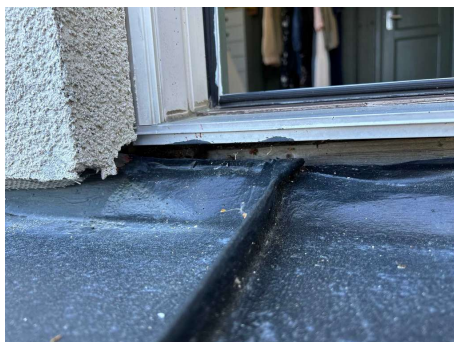
Balkongen har en äldre plåttäckning, viktigt med kontinuerligt underhåll.

Man bör beakta att balkongen saknar räcken och fallskydd.

Otäta anslutningar förekommer mellan balkongens plåt och anslutande tröskel/puts. Översyn och tätning rekommenderas för minskad risk för läckage.

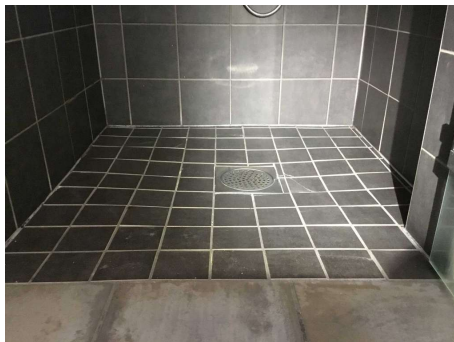
Tätskikt bakom kakel/klinkers kan ej besiktigas.

Golv utanför duschplats lutar inte mot golvbrunnen. I duschdelen finns lokala svackor (lågpunkter) i golvlutningen.

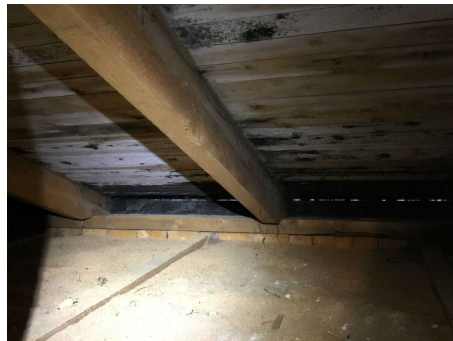
Enstaka torra läckagespår förekommer. Se även bedömning gällande tak.

Mikrobiell påväxt förekommer på takets insida, främst vid sidovindar. Detta är vanligt i äldre hus och bedöms kunna härledas till att fuktig bostadsluft läckt upp till vinden via otätheter i mellanbjälklaget (t.ex. springor i innertak). Det går inte vid en okulär besiktning avgöra om dessa missfärgningar är äldre eller ett pågående problem. Generellt rekommenderas att hålla vinden under uppsikt för att säkerställa att omfattningen inte ökar. Viktigt är också att sörja för en god allmänventilation i bostaden.

Normal fuktkvot uppmättes i takets insida (ca 10%). Se bilaga.
