Objekt: Hagvägen 3, 352 72 Växjö

Utlåtande över ÖVERLÅTELSEBESIKTNING

Växjö Rosenfinken 3
Hagvägen 3, 352 72 Växjö

Omfattning: Okulär besiktning av huvudbyggnad och garage. Uterum/altan ingår inte i uppdraget.
Besiktningsdag: 2026-06-11 kl 8:30
Närvarande: Staffan Rydström

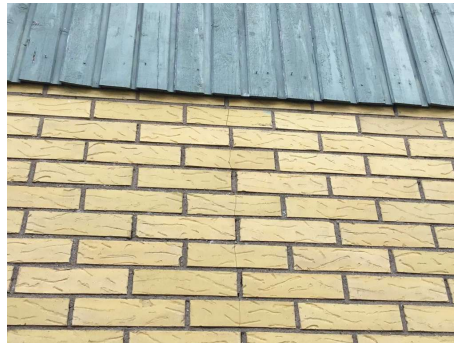
Sprickor och släpp förekommer i tegel. Detta är vanligt förekommande vid liknande fasader och bedöms sakna teknisk betydelse.

Träfasad har torrsprickor och vridna brädor, kommande underhållsbehov.

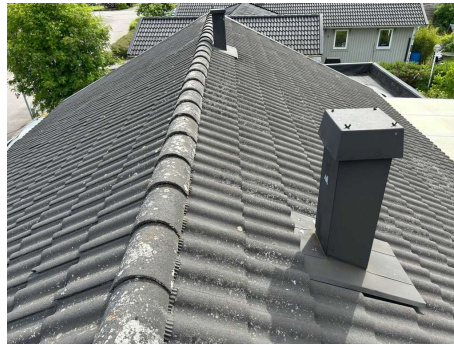
Yttertaket är äldre och takpannornas underlag består av boardskivor (plywood).

Jämfört med traditionella tak med underlagspapp är denna konstruktion mer känslig om otätheter uppstår i takpannornas täckning. Livslängd för liknande tak brukar nämnas runt 35-45 år varpå en köpare bör planera för kommande reovering. Tills dess bör takpannor/plåtars täthet kontrolleras regelbundet.

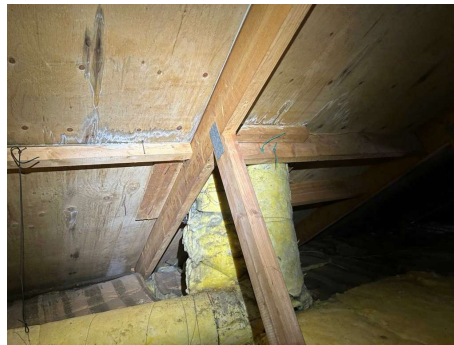
Flera uttorkade fuktfläckar förekommer på takets insida, t.ex. kring rör genomföringar. Detta är vanligt förekommande när underlagstaket består av boardskivor. Se Riskanalys gällande yttertaket.

Normal fuktkvot uppmättes i takets insida (se bilaga).

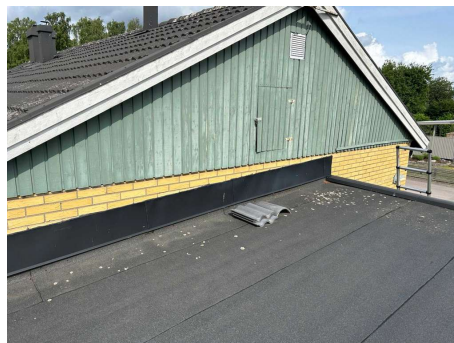
Garagets papptak har uppnått sin förväntade livslängd (ca 20 år).

Lokala rötskador förekommer i träpanel runt taket.

Låglutande papptak som dessa bedöms generellt som en riskkonstruktion. Skulle läckage uppstå vid takavlopp eller tätskikt är detta ofta svårt att upptäcka eftersom takets konstruktion medför att vind saknas.
