**Objekt: Hasselstigen 5, 352 43 Växjö**

## Utlåtande över ÖVERLÅTELSEBESIKTNING

Växjö Guldbaggen 8  
Hasselstigen 5, 352 43 Växjö

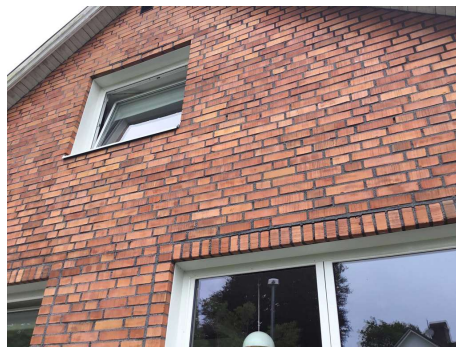
Tegelfasaden har sprickor, främst över fönsteröppningar. Lokala frostsador förekommer i anslutning till balkongen.

Kontakt med fackman rekommenderas för vidare bedömning och lämpliga åtgärder.

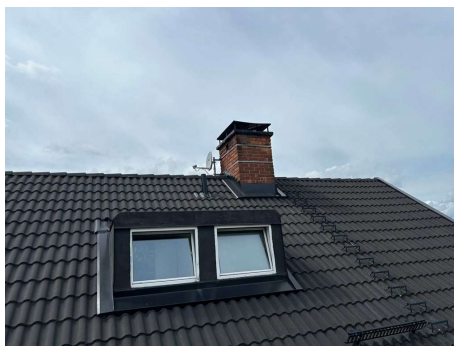
Äldre plåttäckningar vid takkupor har färgsläpp, kommande underhållsbehov.

Otättheter förekommer mellan avloppsrör och plåthuv. Översyn/tätning rekommenderas.

Skorstenen har fogsläpp.

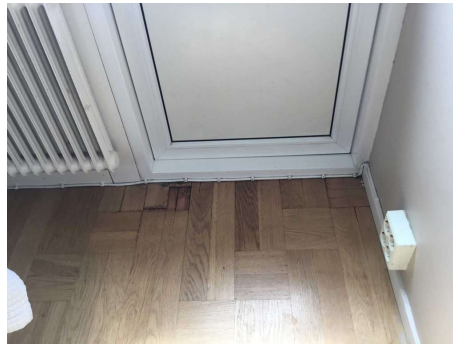
Uttorkade fuktspår förekommer i parkettgolv framför balkongdörr.

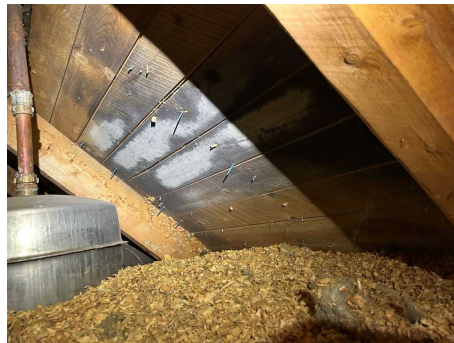
Enstaka torra fuktfläckar finns på takets insida. Normal fuktkvot (ca 9%) uppmättes i takets insida.

Mikrobiell påväxt förekommer i lokalt. Problemet är vanligt i äldre hus och tyder på att vinden tidvis har påverkats av fukt från underliggande bostad. För att utesluta vidare uppfuktning bör vinden hållas under uppsikt. Viktigt är också att sörja för en god allmänventilation i bostaden. Ventilationsrör på vinden har tveksamma tätningar, man bör säkerställa att fuktig luft inte släpps ut på vinden.

Åtkomlig vind saknas vid snedtak/takkupor.

Normal fuktkvot uppmättes på vind.
