# Överlåtelsebesiktning

**Objekt: Tallvägen 8, 352 73 Växjö**

## Utlåtande över ÖVERLÅTELSEBESIKTNING

Växjö Delfinen 7  
Tallvägen 8, 352 73 Växjö

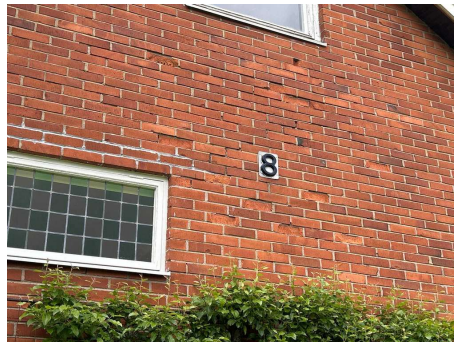
I fasadtegel noterades sprickor, fogsläpp och frostskadade stenar. Vidare bedömning gällande lämpliga åtgärder hänvisas till murare.

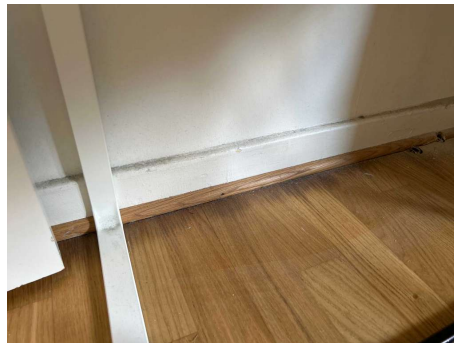
Parkettgolv har missfärgningar från tidigare fuktbelastning. Inga avvikande fuktindikeringar noterades vid besikten.

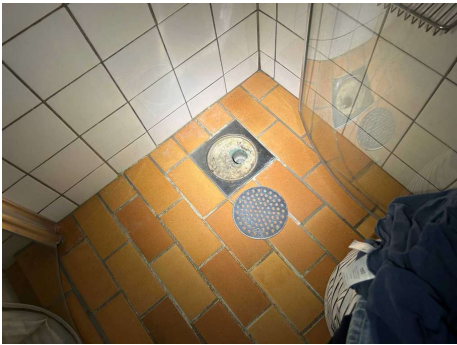
| Tvättstuga: | <p>Äldre våtrum som bedöms ha uppnått sin tekniska livslängd. Kommande renoveringsbehov.</p> <p>Avvikande golvlutning förekommer.</p> <p>Duschplatsen har ingen riktig golvbrunn. Risk finns för bristfällig vattenavledning.</p> <p>Golvbrunn under inredning var inte åtkomlig för kontroll.</p> |

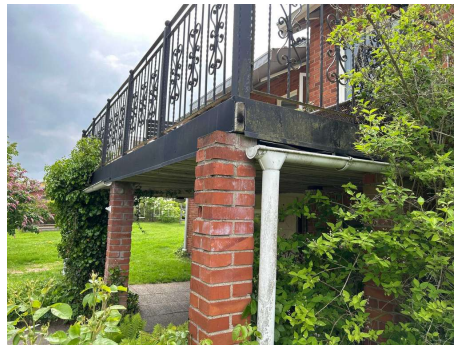
Balkongens stolpar är i behov av renovering. Stolparna har en avvikande lutning och frostskaadat tegel noterades. Kontakta fackman för att bedöma orsak, omfattning och lämpliga åtgärder.

Klängväxter mot balkongen medför en ökad fuktbelastning och att vattenavledningen inte fungerar som avsett. Bör hållas efter.
