# Överlåtelsebesiktning

**Objekt: Östratorpsvägen 23, 352 45 Växjö**

## Utlåtande över ÖVERLÅTELSEBESIKTNING

Växjö Galeasen 5  
Östratorpsvägen 23, 352 45 Växjö

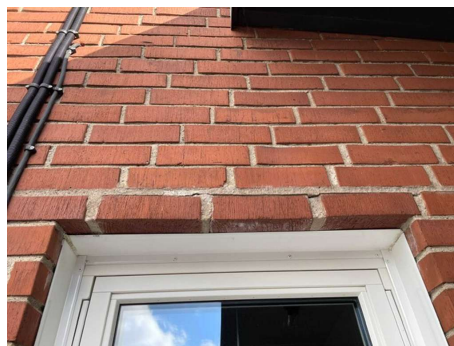
Släppande tegel (fogsprickor) noterades ovan enstaka fönsterpartier.

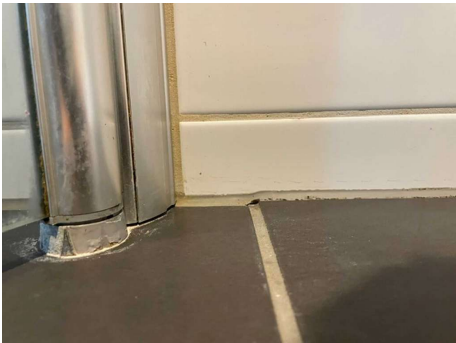
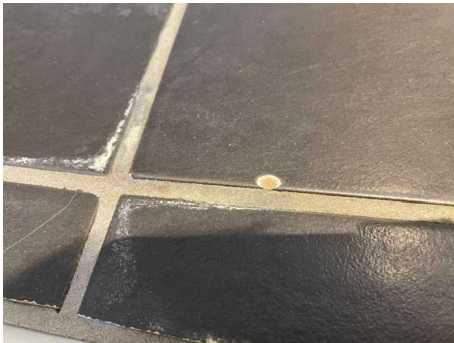
| Duschrum: | <p>Tätskikt bakom kakel/klinkers kan ej besiktigas.</p> <p>Enstaka lågpunkt, fogsprång och kantskador (flisor) noterades.</p> <div></div> |

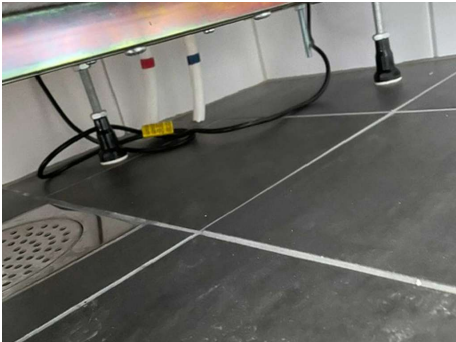
| Badrum: | <p>Tätskikt bakom kakel/klinkers kan ej besiktigas.</p> <p>Golvets tätskikt bryts av rör genomföringar, vilket avviker mot gällande branschregler.</p> <div></div> |

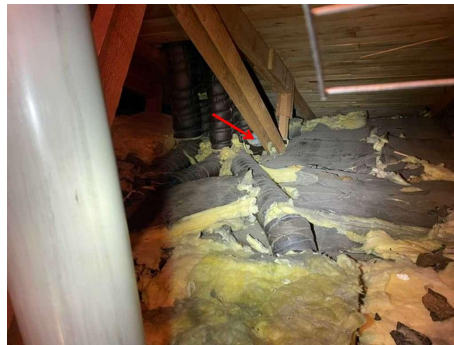
Uttorkade fuktspår noterades i anslutning till enstaka rör genomföring, vilket bedöms kunna härledas till innan takomläggning.

Spår av periodvis fuktbelastning noterades i begränsad omfattning på takets insida. Vilket är vanligt i äldre hus och bedöms kunna härledas till innan ventilationsåtgärder vidtogs i underliggande bostad. För god översyn kan en hygrometer (fuktmätare) monteras.

Enstaka ventilationsrör har glidit isär, bör åtgärdas.
