# Besiktningsprotokoll

## Anticimex Överlåtelsebesiktning av småhus - nivå 2

| Fastighetsadress:<br>Citadellvägen 28 | | |

| Besiktningsdatum:<br>2026-08-10 | Protokollnummer:<br>69782221 |

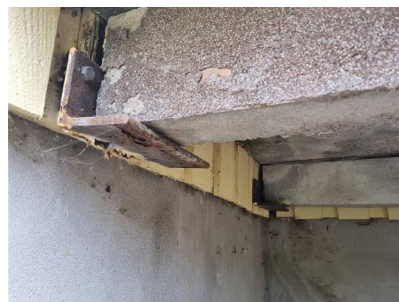
Betongplatta och betongbalkar hängande på vinkeljärn.

Denna konstruktion bedöms som undermålig/bristfällig och kan leda till  
bristningar/släppningar av trappkonstruktionen.

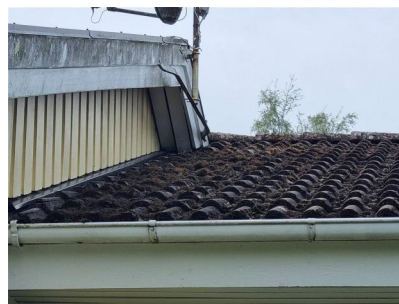
Yttertaket är äldre.

Underlagstak av masonite som slutar i linje med gavlar.

Mosspåväxt noterades på takpannor.

Takpannor, plåtdetaljer och underlagstak har enligt vår bedömning en begränsad livslängd. Eftersom husets taktäckning är äldre har det ett minskat motstånd mot vatteninträngning. Detta i sin tur kan leda till fuktskador på träläkt och vidare ner i underliggande konstruktioner.

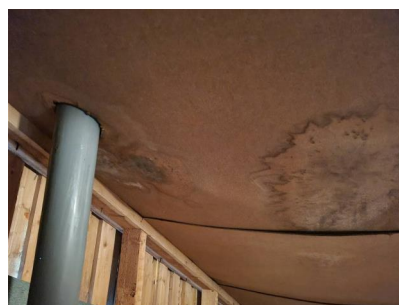
Underlagstaket består av träfiberskivor.

Enstaka fuktfläckar/missfärgningar noterades och en skiva har ramlat ner.

De missfärgningar som finns på underlagstaket av träfiberskivor beror på att skivorna tar åt sig en del av den nederbörd som normalt läcker eller blåser in under takpannorna. Detta kan även fortsättningsvis leda till uppfuktning av skivorna vilket i sin tur ger ytterligare missfärgningar och mikrobiella skador på skivorna.

Vid kontroll av vinden uppmättes fuktvärden under kritisk fuktnivå för mikrobiell tillväxt och en normal lukt upplevdes. Fuktkvoten i underlagstak/takbjälkar uppmättes till 9%.

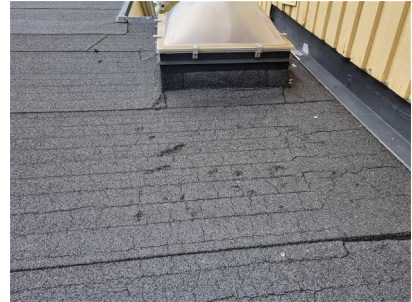
Takpappen är äldre.

Tätskiktet på ett platt/låglutande tak har enligt vår bedömning en begränsad livslängd. Eftersom takpappen är äldre har det ett minskat motstånd mot vattengenomträngning. Detta i sin tur kan leda till att takkonstruktionen drabbas av fuktskador.

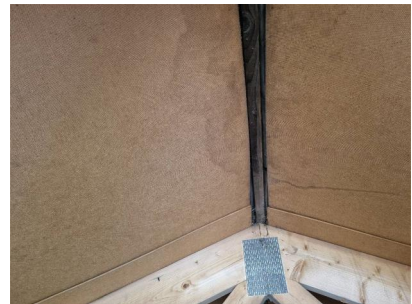
Underlagstaket består av masoniteskivor, enstaka fläckar noterades.

Äldre rinnmärken noterades även bak mot uterum.

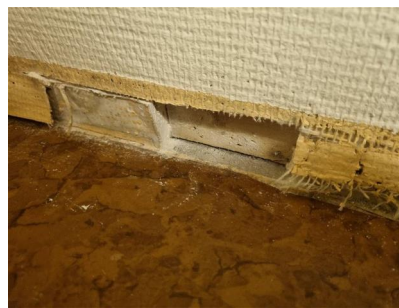
Fuktkvoten uppmättes till 17,5% i väggsyll i Allrum samt 19,5% i väggsyll i Förråd och en normal lukt kunde kännas i golv/vägg vinkel.

Limmad plastmatta på betongplattan.

Utreglade väggar i utrymmet.

Vi rekommenderar en fördjupad undersökning för att bedöma orsak och omfattning av uppmätta fuktvärden. Det är viktigt att tänka på att denna rekommendation om fördjupad undersökning gäller hela källarplan.

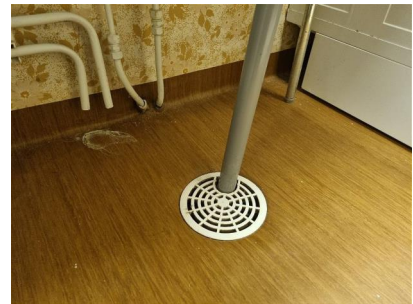
Våtutrymmet har äldre yt-/tätskikt och plastbrunn.

Eftersom funktionen, som innebär att ytskiktet/tätskiktet ska vara vattentätt, kan vara nedsatt finns en ökad risk att vatten tränger igenom ytskiktet/tätskiktet med vattenskador i omkringliggande konstruktioner som följd.

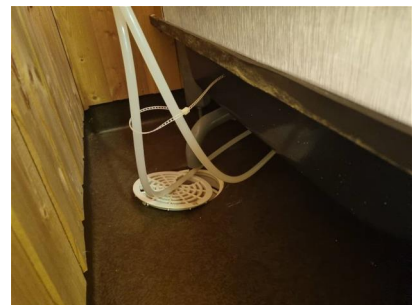
Våtutrymmet har äldre yt-/tätskikt och plastbrunn.

Eftersom funktionen, som innebär att ytskiktet/tätskiktet ska vara vattentätt, kan vara nedsatt finns en ökad risk att vatten tränger igenom ytskiktet/tätskiktet med vattenskador i omkringliggande konstruktioner som följd.

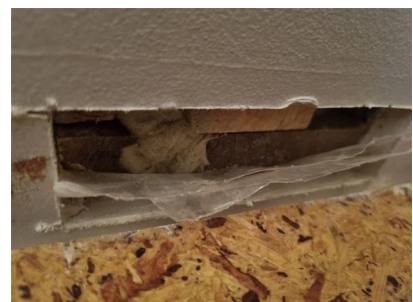
Utreglade väggar och uppbyggt golv i utrymmet.

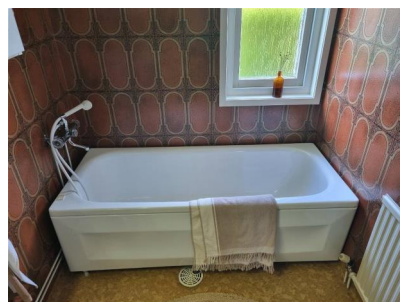
Våtutrymmet har äldre yt-/tätskikt och plastbrunn.

Fönster är olämpligt placerat.

Rör genomföringar finns i golv.

Eftersom funktionen, som innebär att ytskiktet/tätskiktet ska vara vattentätt, kan vara nedsatt finns en ökad risk att vatten tränger igenom ytskiktet/tätskiktet med vattenskador i omkringliggande konstruktioner som följd.

Fuktindikering utförd utan anmärkning.
