# Besiktningsprotokoll

Anticimex Överlåtelsebesiktning av småhus - nivå 2

| Skogängsvägen 10 | | |

| 2026-08-17 | 69817651 |

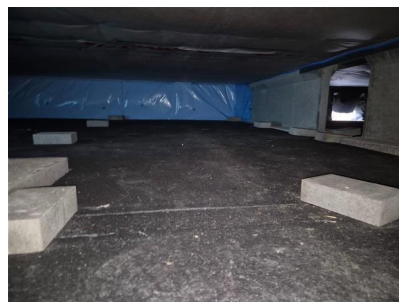
En varmgrund drabbas inte av fuktskador på samma sätt som en uteluftsventilerad kryppgrund. Eftersom marken och grundmuren/-balken är isolerad och bostadsluft ventileras in i grunden kommer den hållas varm. En varmare grund ger ett torrare klimat. Det är därför viktigt att ventilationen mellan bostad och grundläggningen fungerar så att tillväxt av mikroorganismer undviks. Fuktkvoten i blindbotten uppmättes till 10%.

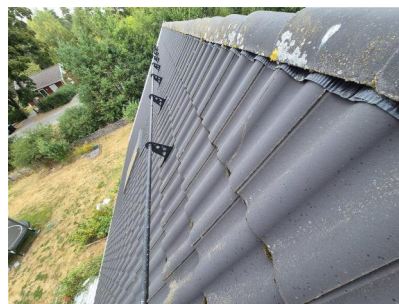
1st sprucken takpanna noterades.

Detta kan medföra att taket har ett minskat motstånd mot att vatten kan tränga ned i underliggande konstruktioner, med fuktrelaterade skador som möjlig följd.

Taket är besiktigt från marken, anliggande stege och takstege.

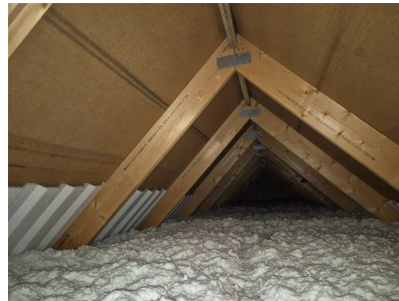
Vid kontroll av vinden uppmättes fuktvärden under kritisk fuktnivå för mikrobiell tillväxt och en normal lukt upplevdes. Fuktkvoten i takbjälkar uppmättes till <8%.
