# Överlåtelsebesiktning

**Objekt: Tärnvägen 3, 352 42 Lammhult**

Växjö Lammhult 42:3  
Tärnvägen 3, 352 42 Lammhult

Namn: Trung Hien Tran  
Uppdragsnummer: 2026-686

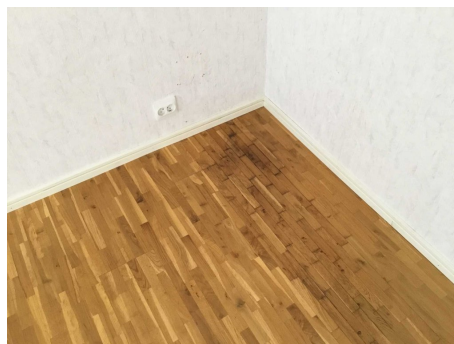
Allrum:

Parkettgolvet har lokala fuktspår och resningar. Inga avvikande fuktindikeringar noterades vid besiktningen.

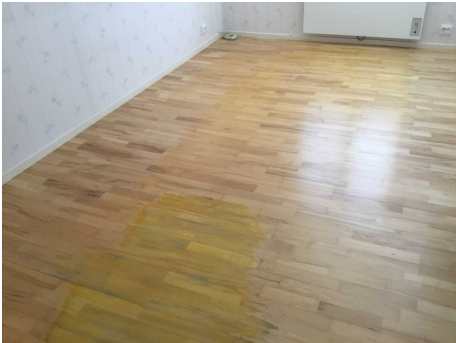
| Sovrum 1: | <p>Missfärgningar noterades på golvet. Inga avvikande fuktindikeringar noterades.</p> |

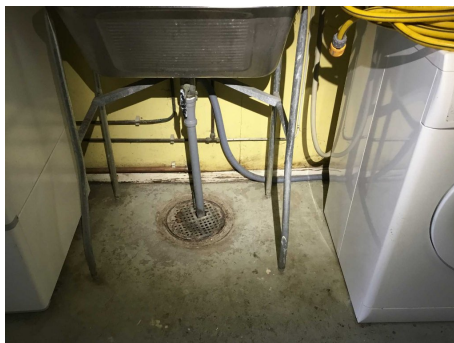
#### Förråd/tvätt:

Äldre våtrum med betonggolv.

På nedre del av väggarna förekommer förhöjd fuktpåverkan, främst bakom tvättmaskinen. Man kan inte utesluta bakomliggande skador. Åtgärdsbehov föreligger.

Förhöjd fuktkvot noterades vid golvlister i tvättstugan. Vidare kontroll rekommenderas av orsak/omfattning.

Äldre gjutjärnsbrunn riskerar med tiden att rosta sönder och bör därför bytas vid kommande renoveringar.
