**Objekt: Postgårdsvägen 8, 35273 Växjö**

## Utlåtande över ÖVERLÅTELSEBESIKTNING

Växjö Valfisken 8  
Postgårdsvägen 8, 35273 Växjö

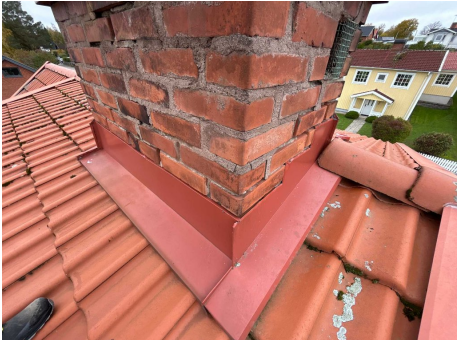
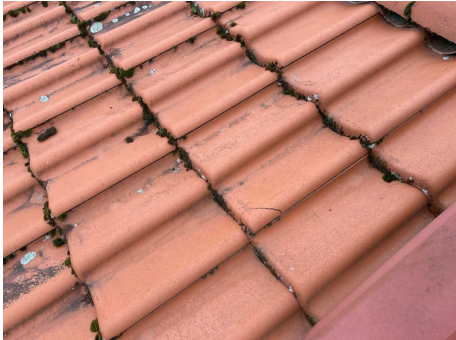
| Yttertak: | <p>Skorstenen har fogsläpp. Otät anslutning noterades mot skorstenens plåt. Se riskanalys.</p> <p>Enstaka takpannor är kantstötta eller spruckna.</p> <p>Lokalt förekommer påväxt av mossor.</p> <p><b>Riskanalys</b></p> <p>Otåta fogar/plåttäckning vid skorstenen medför en ökad risk för fuktinträngning och följdsador. Underhåll och översyn rekommenderas.</p> <div></div> |

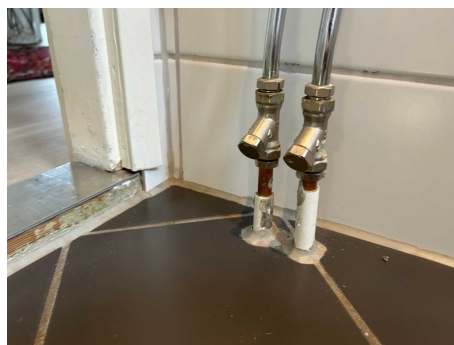
Yt-/tätskikt uppnår snart sin tekniska livslängd (ca 20-25 år).

Golvets tätskikt bryts av rörgenomföringar.

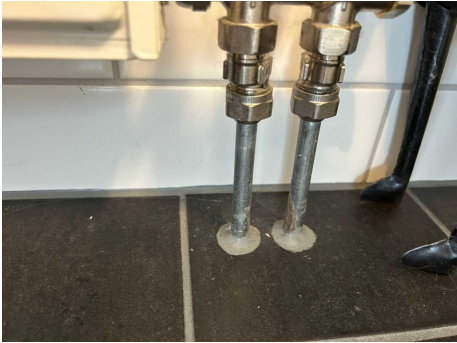
| Wc/dusch: | <p>Golvets tätskikt bryts av rör genomföringar.</p> <p>I övrigt, inget avvikande att notera.</p> |
