**Objekt: Postgårdsvägen 8, 35273 Växjö**

## Utlåtande över ÖVERLÅTELSEBESIKTNING

Växjö Valfisken 8  
Postgårdsvägen 8, 35273 Växjö

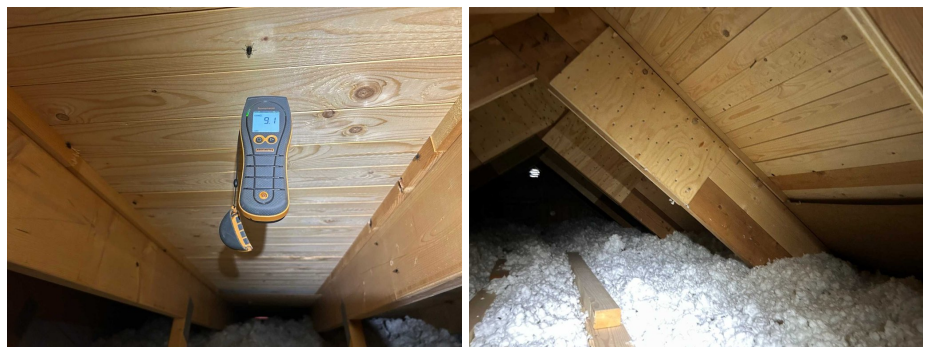
Normal fuktkvot uppmättes i takets insida, ca 9% FK.

Delar av takets insida är inklädd (t.ex. snedtak). Vid dessa delar saknas besiktningsbar vind.
