# Överlåtelsebesiktning

**Objekt: Berghallagatan 4, 352 40 Växjö**

## Utlåtande över ÖVERLÅTELSEBESIKTNING

Växjö Hallen 5  
Berghallagatan 4, 352 40 Växjö

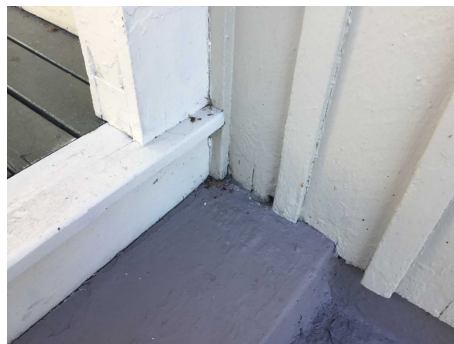
Äldre träfasad där några brädor är spruckna eller fuktpåverkade, t.ex. i anslutning till grundmur och trappa.

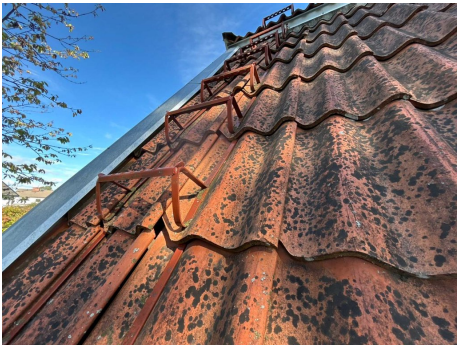
| <b>Yttertak:</b> | <p>Tegelpannor ligger otätt intill taksteg, översyn rekommenderas.</p> <p>I övrigt, inget avvikande att notera.</p> |

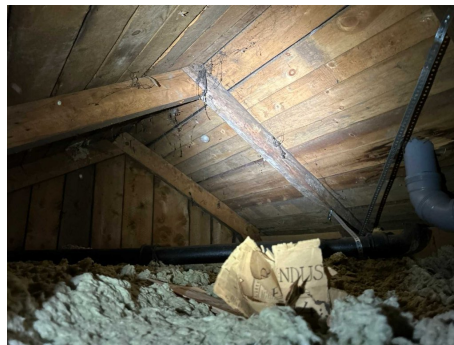
Uttorkade fuktspår förekommer kring genomföringar i taket. I övrigt, inget avvikande att notera.

Snedtak förekommer, vid dessa inbyggda takkonstruktioner (där innertaket följer yttertakens lutning) saknas inspekterbart vindsutrymme varpå det generellt tar längre tid att upptäcka ev. skador/inläckage.
